FONTE DA MEMÓRIA: O MONUMENTO E A SUA SITUAÇÃO

Resumo: Objetivamos apresentar o intemperismo e patologias perceptíveis no monumento Fonte da Memória, localizado na cidade de Curitiba. A partir da contextualização dos processos de degradação, constatou-se a existência de diferentes níveis de danos ao monumento. Os dados obtidos e apresentados correspondem a trabalho de campo, bem como análise por meio de imagens do objeto em questão. Pretende-se com este artigo lançar luz ao descaso acometido ao patrimônio público, na finalidade de que futuras pesquisas acuradas possam solucionar ou ao menos inibir problemas identificados.

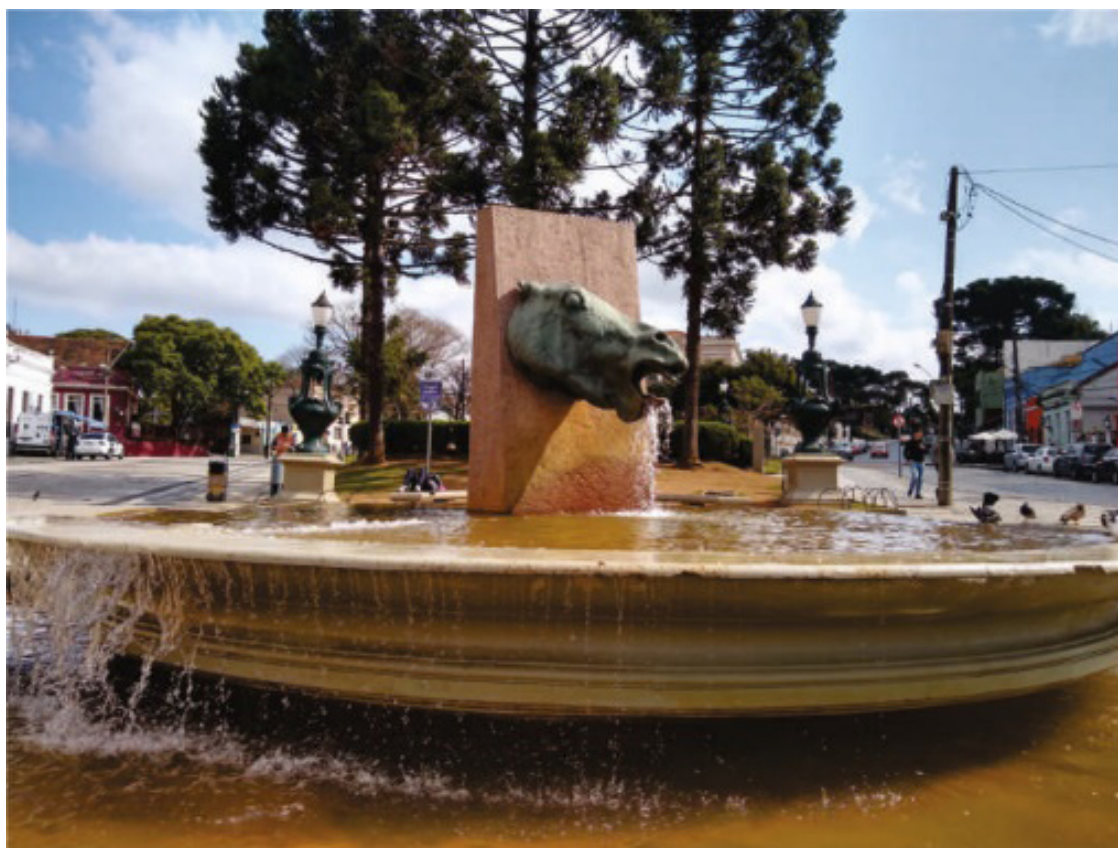
Figura 1 – Fonte da Memória registrada em setembro de 2019

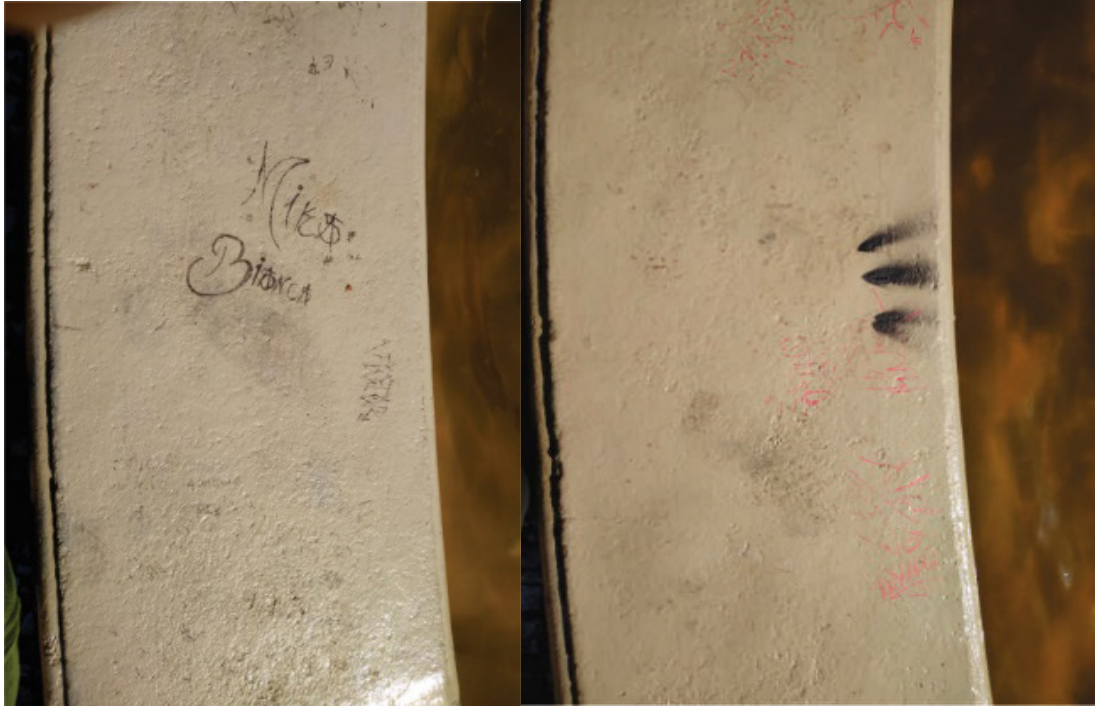
Pichações e depredações realizadas com tinta e outros materiais são encontrados com frequência e revessam a permanência no monumento, que ora está sem registro de pichações, ora guarda suas marcas. As tintas de *sprays*, insolúveis, penetram na rocha

devido a porosidade, podendo ser observada como vestígio de difícil remoção. Vários outros tipos de tintas, bem como resíduos de bebidas são visíveis na base da fonte. Onde, amiúde, pessoas passam o tempo sentadas (figura 2).

Figura 2 – Depredação. Registro de pichação e depredação realizada com materiais variados que são absorvidos pela rocha. Curitiba, setembro de 2019

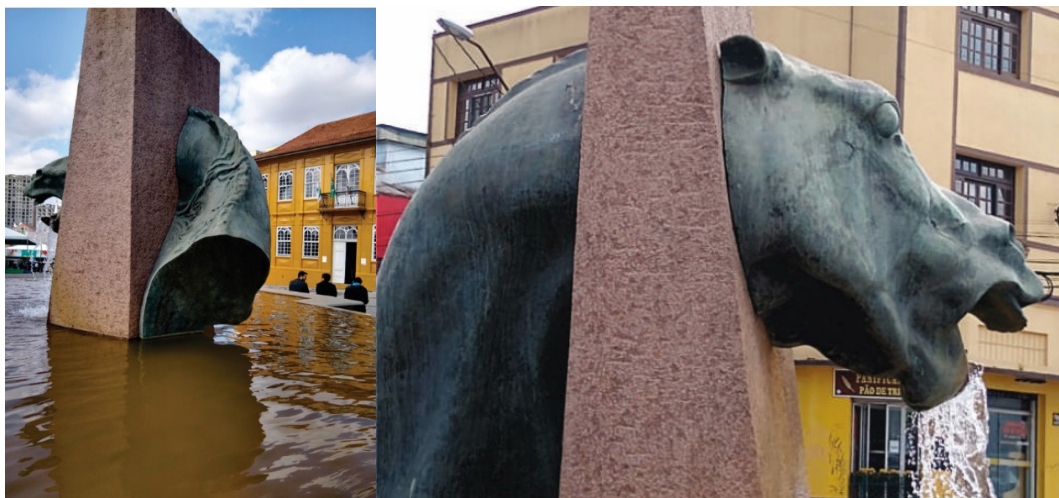
Figura 3 – Contato. Encaixes entre o bronze e o granito com lacuna. Acreditamos necessitar inspeção no interior das lacunas para calcular os danos. Curitiba setembro de 2019

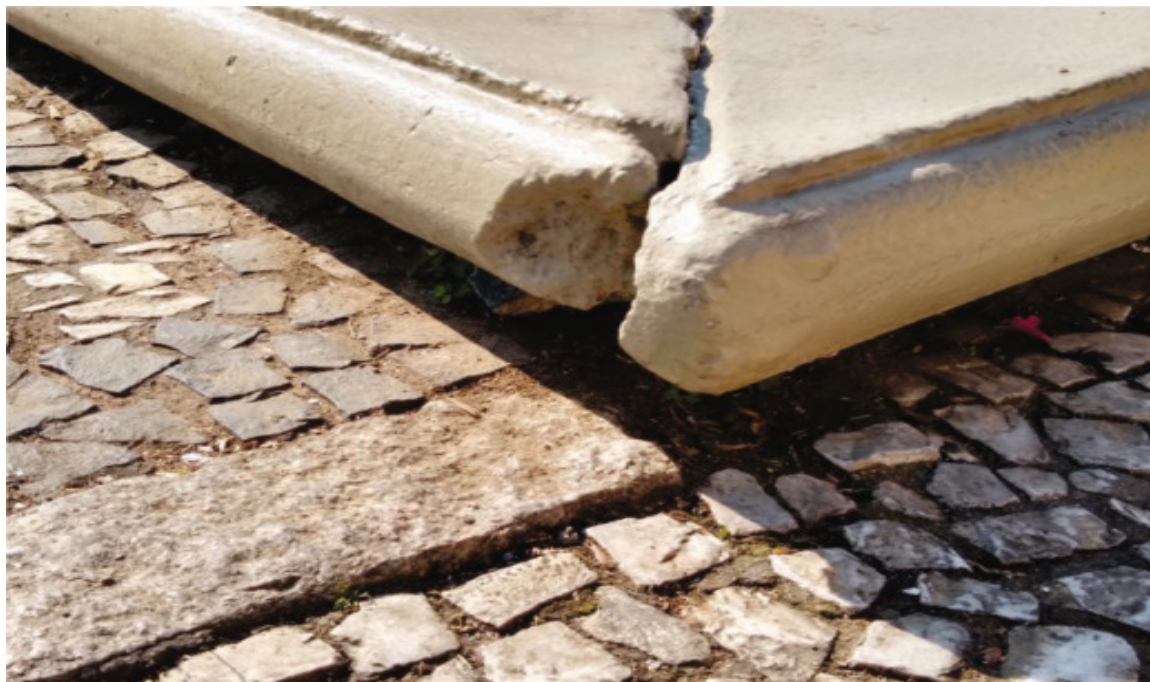
Figura 4 – Fratura. Danos na extremidade do monumento, formando desalinhamento da estrutura. Curitiba setembro de 2019

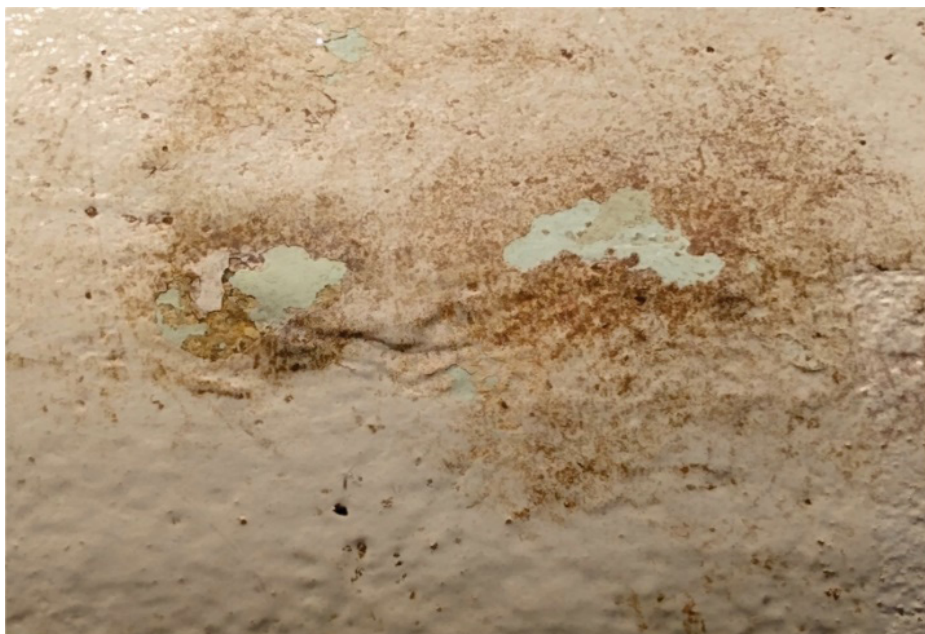
A presença de automóveis não apenas impacta na poluição, a trepidação causada devido o tráfego constitui mais um dos problemas que enfrentam os monumentos públicos. Os encaixes da escultura encontram-se, nitidamente, abalados. Há fraturas visíveis entre o contato do bronze com o granito (Figura 3). Desprendimentos de blocos são encontrados na base do monumento. O uso de argamassa na base do monumento formaliza evidência de que foi utilizada na finalidade de unir fraturas e ou fissuras outrora ocorridas (figura 4). Devido a abalos, a pintura encontra-se rachada (figura 5).

Figura 5 – Pintura. Tinta descascada revelando a existência de pintura anterior. Há, também, indício de oxidação ao redor do desgaste pictórico. Curitiba setembro de 2019

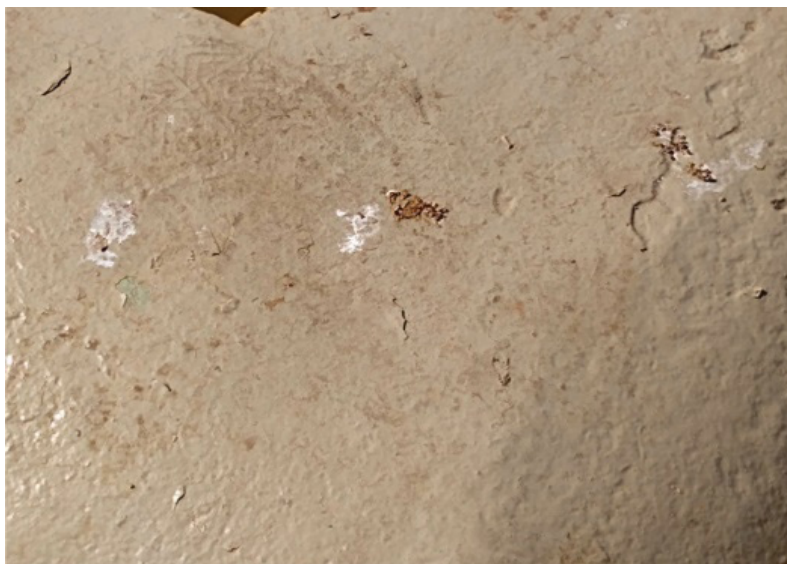
A proximidade com a vegetação manifesta ainda a preocupação em colonização biológica. Musgos e líquens dividem o espaço com fezes de pombos. As fezes de pombos produzem manchas por conter em sua composição nitrato. Há também o risco de oxirredução devido a permanência de depósitos de fezes no monumento (figuras 5 e 6).

Figura 6 – Microrganismo. Fezes e musgo impregnam-se no monumento. Setembro de 2019

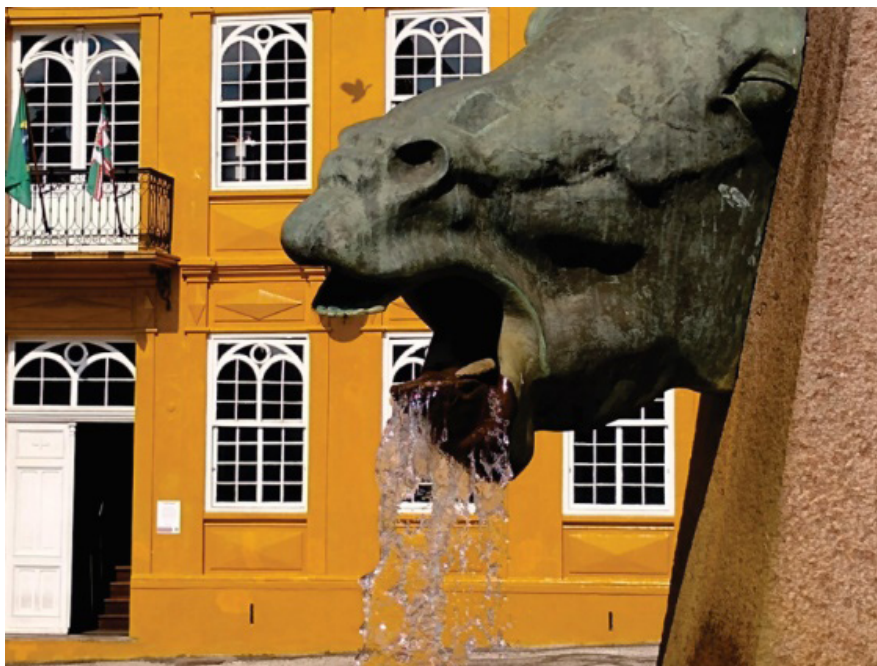
A alteração cromática no monumento aponta alguns problemas. Patina esverdeada escurecendo pontualmente devido a oxidação do cobre, indicativo de contato do cobre com o rejunte da argamassa causando incrustações, que possivelmente, possuem, também,

acúmulo de sujidade e crosta de poeira. Áreas de volumetria, por apresentar recuo, guardam, também, fuligem e indícios de oxirredução por poluição que deve ter sido depositado e sedimentado, criando crostas negras (figura 7).

Figura 7 – Presença de sujeira e outros danos. Crostas de sujeira e fuligem acumuladas na volumetria da escultura de bronze. No bronze em contato com a rocha há sinal de rejunte da argamassa. Curitiba setembro de 2019

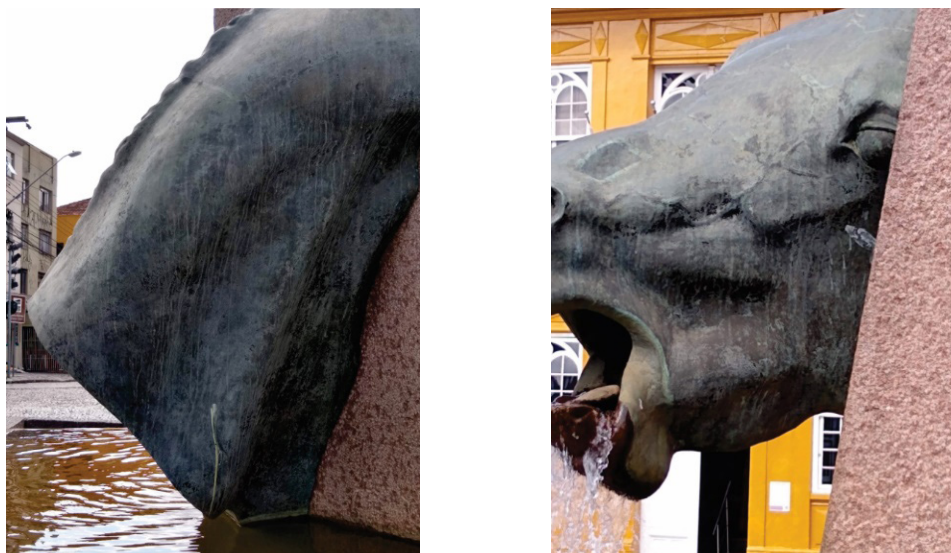
Sobre toda a escultura em bronze encontramos indício de degradação por chuva, igualmente na rocha de granito, sendo evidente manchas como linhas (figura 8). Nas manchas de chuva no granito, há permanência de musgo (figura 9).

Figura 8 – Manchas. Linhas causadas por chuva mancham todo o bronze. Novembro de 2019

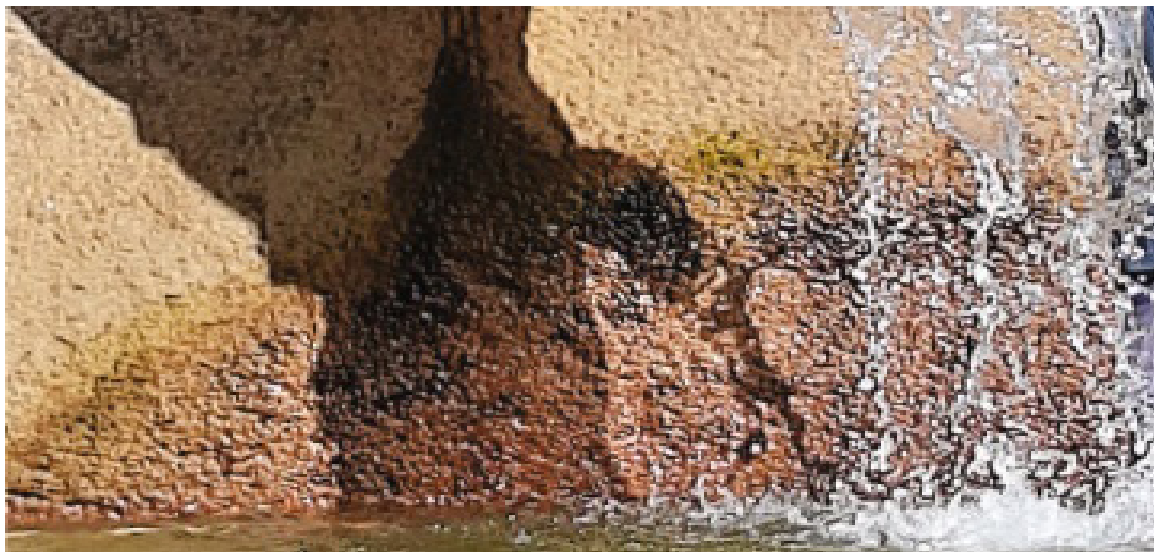
Figura 9 – Microrganismos. Presença de musgo na base. Curitiba novembro de 2019

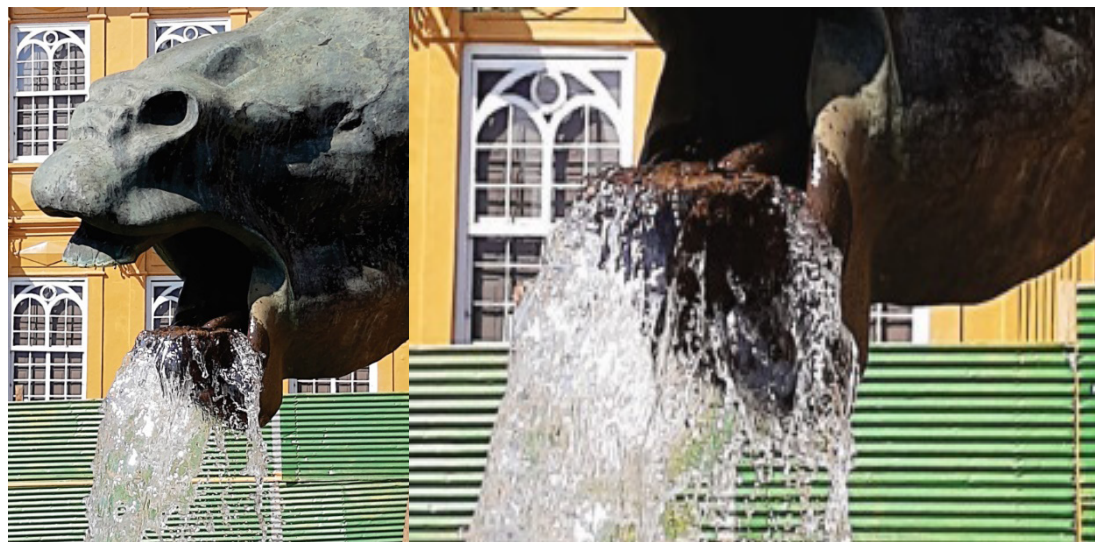
Ainda no que diz respeito a alterações cromáticas, na boca da figura do cavalo, em seu interior apresenta nível elevado de degradação devido o constante contato com o jato de água que nasce nesta região. A alteração da cor da patina demonstra que o bronze já foi fragilizado (figura 10).

Figura 10 – Boca: Degradação causada pelo contato com a água. Curitiba setembro de 2019

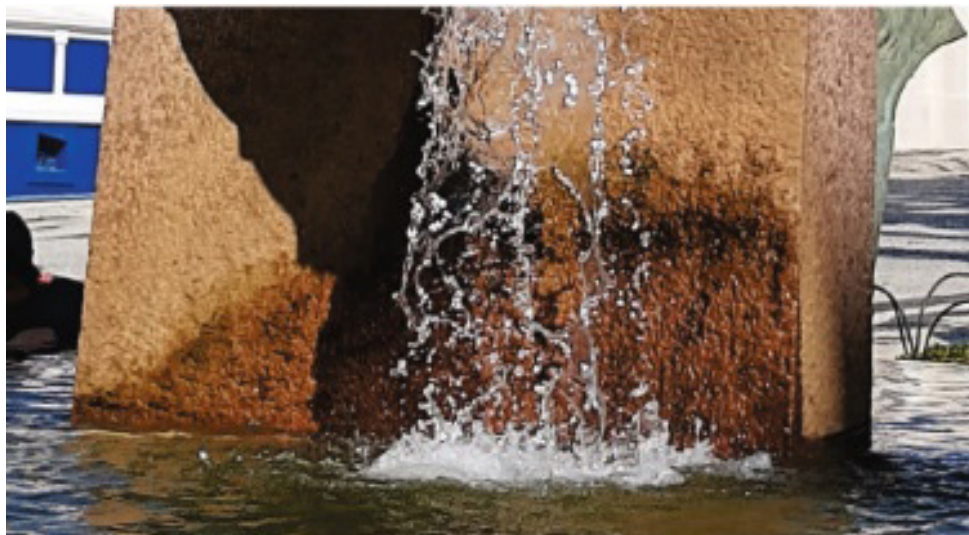
Manchas de umidade na superfície da rocha demonstram infiltração por meio de capilarização da água contida na base. Manchas acastanhadas devido a liberação de óxido e hidróxido de ferro, possível evidência de que contém aço na base. Citamos também, que há indício de limo crescendo no percurso da infiltração (figura 11).

Figura 11 – Umidade. Umidade na base e, provavelmente, oxidação. Curitiba novembro de 2019

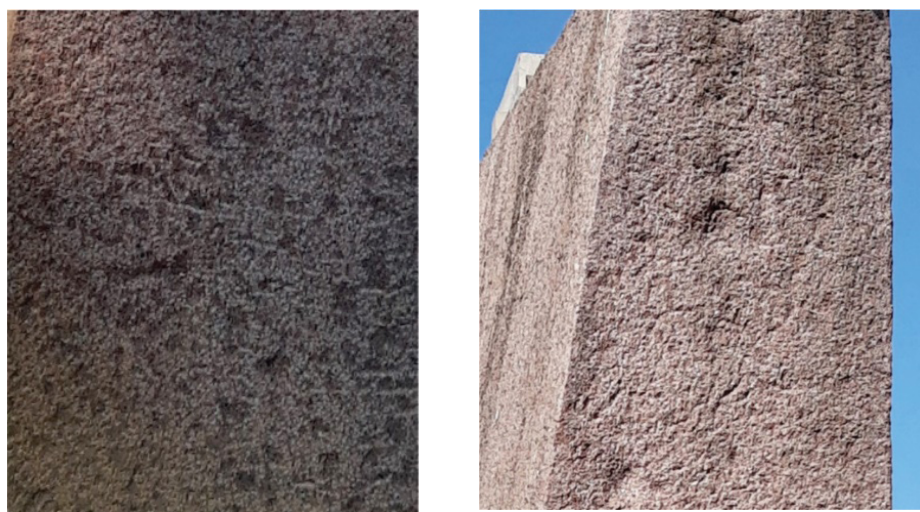
Devido a defeituosa planaridade, concentra-se no relevo do granito poluição e sujidade em toda a placa (figura 12). Acreditamos, também, que pontos mais escuros no granito indiquem a presença de oxidação de partículas de ferros na composição da rocha (figura 13).

Figuras 12 e 13 – Relevos. Nos relevos da rocha escondem-se depósitos de sujidade. Setembro de 2019

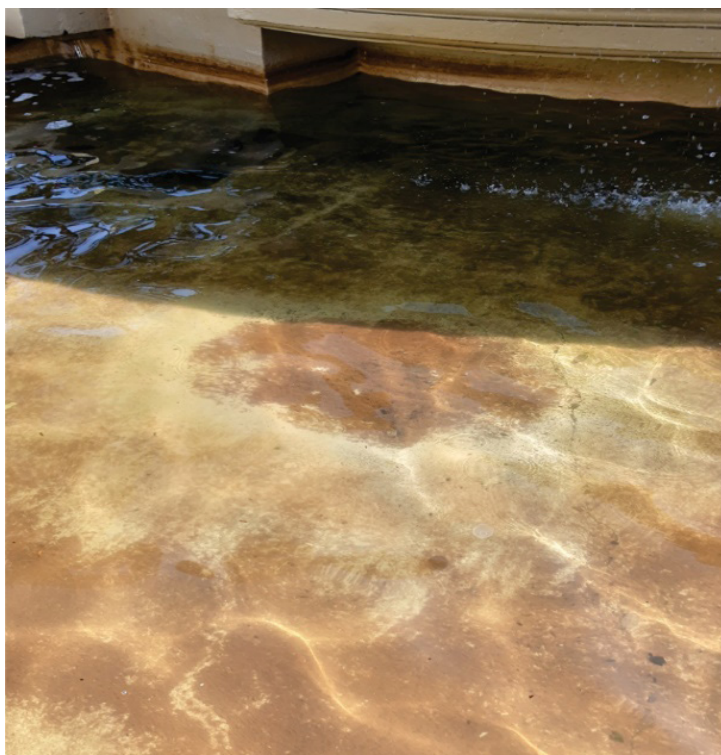
Por fim, em alguns momentos haviam moedas no fundo do espelho d'água. Como que por ironia, alguém as lançasse na intenção de que dessa forma estivesse retribuindo a futuros milagres que o frágil e desgastado monumento pudesse conceder. No entanto, as moedas não permaneciam ali nem por um dia, pois logo eram retiradas por transeuntes a fim de outra função que não a milagrosa (figura 14).

Figura 14 – Fundo da Fonte. Fundo do primeiro espelho d'água. Infelizmente, em nossa terceira e posteriores vistas à fonte, na intenção de fotografar as moedas depositas no fundo, as mesmas não foram encontradas, mas sim água cristalina que revelava outros danos: rachaduras. Dezembro de 2019
