PONTOS DE ARMAZENAMENTO IRREGULARES DE MATERIAIS RECICLÁVEIS: estudo de caso a partir do mapeamento no perímetro urbano de Campo Mourão – Pr

IRREGULAR STORAGE POINTS FOR RECYCLABLE MATERIALS: a case study based on mapping in the urban perimeter of Campo Mourão – Pr

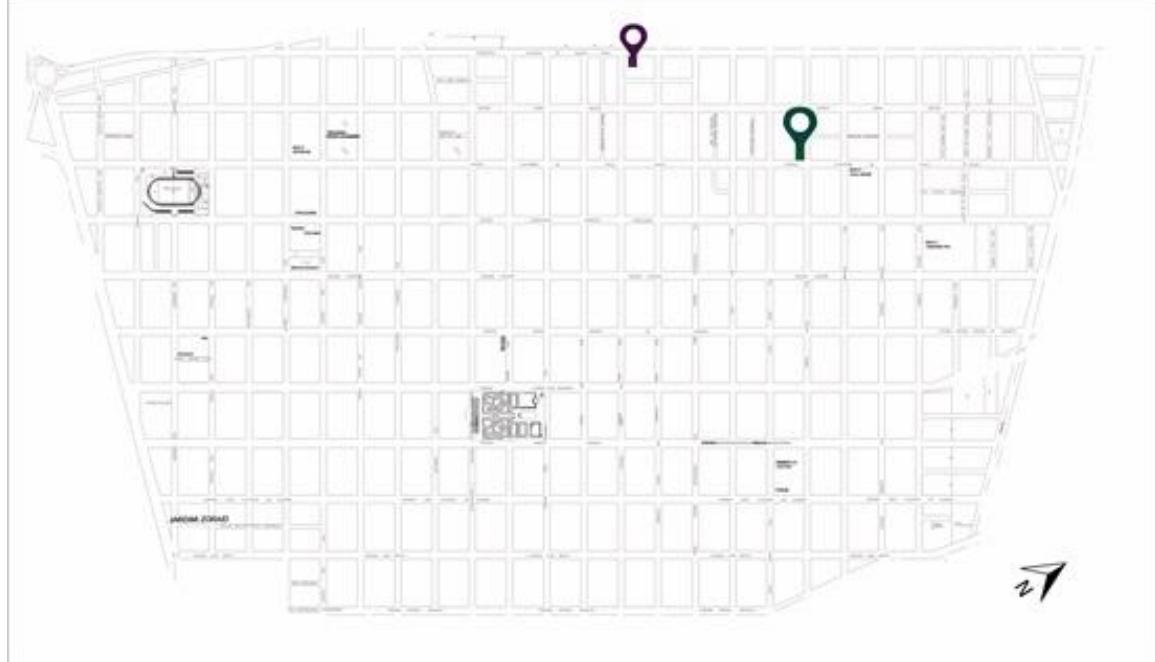
Figura 2 - Espacialização de pontos de armazenamento de materiais recicláveis no Setor centro.

Na Figura 2 pode-se visualizar o setor centro, este apresentou o menor número de pontos registrados, sendo apenas duas instalações identificadas. Esse resultado está associado a fatores como: o custo de manter uma estrutura de armazenamento nessa área, a incidência maior de fiscalização e também à associação muito comum do local de armazenamento com a moradia dos proprietários desses.

No Quadro 3 foi possível observar que com relação a categoria dos dois pontos, o primeiro apresentou todos os equipamentos para processar os materiais e o segundo apenas uma lona que recobria parcialmente os materiais. A Figura 3-a ilustra o ponto localizado no Jd. Social Constantino, nesse ponto se observou que o local recebe grande quantidade de material e é equipado com maquinários para o seu processamento, em um barracão como local de atividade. Na Figura 3-b no local identificado na Vila Urupês se observa a existência de um mercado no local, se verificou que este armazenava materiais recicláveis em um espaço dentro do seu terreno. No local não foi observado equipamentos ou infraestrutura para realizar esse tipo de atividade. Foi possível ver que o material estava protegido somente por uma lona azul ao lado do estabelecimento. Essa é uma prática comum para esse tipo de seguimento de comércio, nesse caso esse ponto foi considerado pela situação da área de armazenamento.

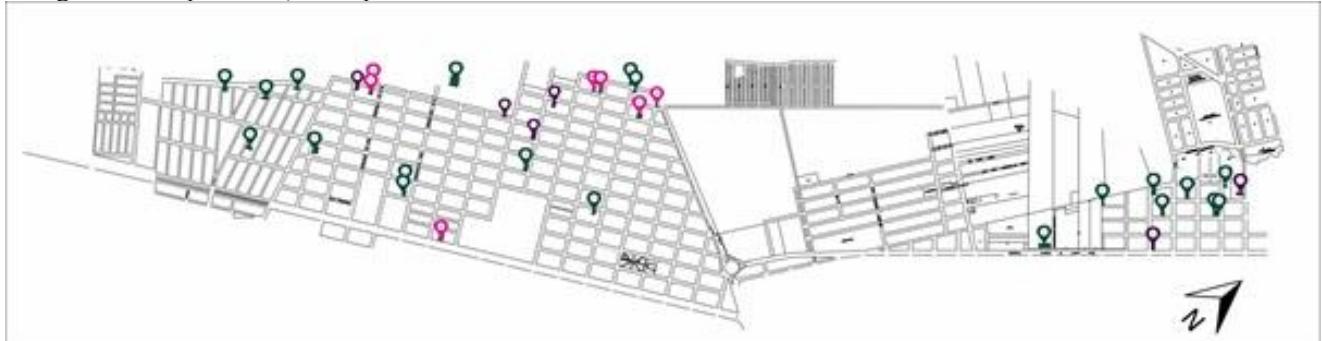
Figura 4 - Espacialização de pontos de armazenamento de materiais recicláveis no Setor Asa Oeste/ rio 119.

Com relação ao setor Asa oeste/rio Km 119 a Figura 4 demonstra a espacialização dos locais encontrados na área. Se faz necessário evidenciar que ao contrário do setor anterior, este é o setor que possui o maior número de locais de armazenamento, com um total de 36 pontos, divididos em 23 sem

infraestrutura, 7 com infraestrutura intermediária e 6 com infraestrutura funcional, ainda se nota que os pontos estão espalhados por toda a área e não concentrado em uma determinada porção do setor.

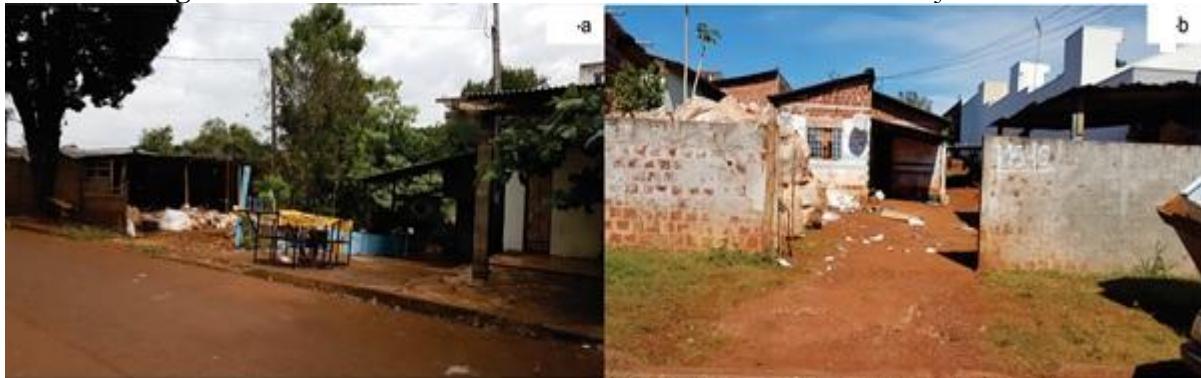
Figura 5 - Pontos de armazenamentos localizados na Vila Cândida e Jd. Pio XII

Considerando alguns pontos que possibilitem uma visão geral desse setor, na Figura 5-a está ilustrado a realidade de um local catalogado no bairro Vila Cândida, nessa ocasião foi visto que o material estava jogado pelo chão, mesmo estando embaixo de uma cobertura de Eternit, não fornecia uma proteção efetiva dos materiais recicláveis. A moradia do catador pode ser observada ao lado do local de armazenamento, situação corriqueira nesse setor.

Já a Figura 5-b demonstra uma situação encontrada no jd. Pio XII. Nessa ocasião foi observada a existência de uma pequena cobertura de Eternit onde parte do material estava abaixo da cobertura guardado em bags enquanto outra parte do material que não coube, estava empilhada dentro de bags desprotegidos. Um destaque a ser feito a esse ponto é o da possibilidade de ver como este catador descarta o rejeito resultante do material recolhido. Nessa situação foi observado que o catador usa uma caçamba

de entulho que foi vista em frente à sua residência para armazenar aquele material que não é desejado por ele.

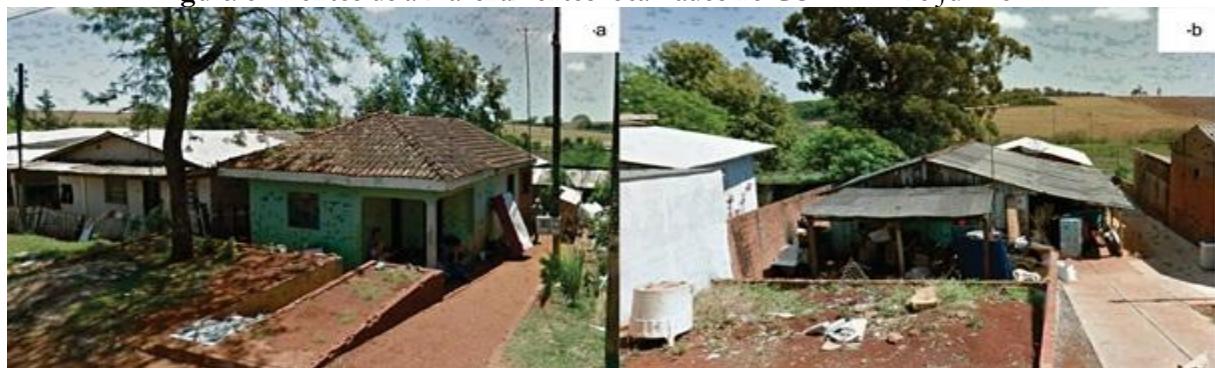
Figura 6 - Pontos de armazenamentos localizados no COHAPAR e Jd. Pio XII.

Na Figura 6-a observa-se o ponto localizado no bairro COHAPAR. Nessa localidade no dia foi possível ver que havia um quantitativo reduzido de materiais recicláveis no terreno e que o catador residia na mesma localidade. O material que foi visualizado estava sendo guardado no fundo do terreno sem proteção adequada.

Enquanto a Figura 6-b mostra o ponto no Jd. Pio XII, nessa localidade os materiais estavam sendo armazenados em espaços da própria casa dos catadores, não foi encontrado dentro do terreno nenhum tipo de maquinário ou infraestrutura. Um ponto a salientar é que este é um terreno pertencente à prefeitura municipal de Campo Mourão, área ocupada irregularmente onde as pessoas moram há vários anos.

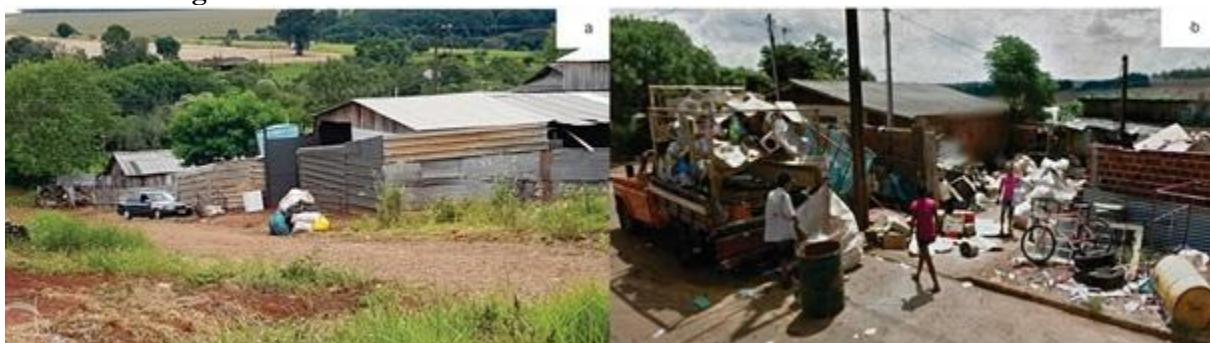
Figura 7 - Pontos de armazenamentos localizados na Pio XII e Vila Cândida.

Na Figura 7-a pode-se verificar mais um local possível de destaque no Jd. Pio XII, onde observou-se uma infraestrutura robusta e maquinário para realizar a atividade, contrastando com a maioria das

demais localidades do setor. Além disso, o empreendimento é todo cercado, os materiais recicláveis são guardados em bags nos quais são separados por tipo dentro do barracão.

A Figura 7-b demostra um local que embora desorganizado, possuía a maior quantidade de equipamentos de trabalho, existia maquinários como compactador e balança de pesagem, construções para armazenamento e veículo usado para a coleta de material, foi avistada também uma grande quantidade de material reciclado sendo processado.

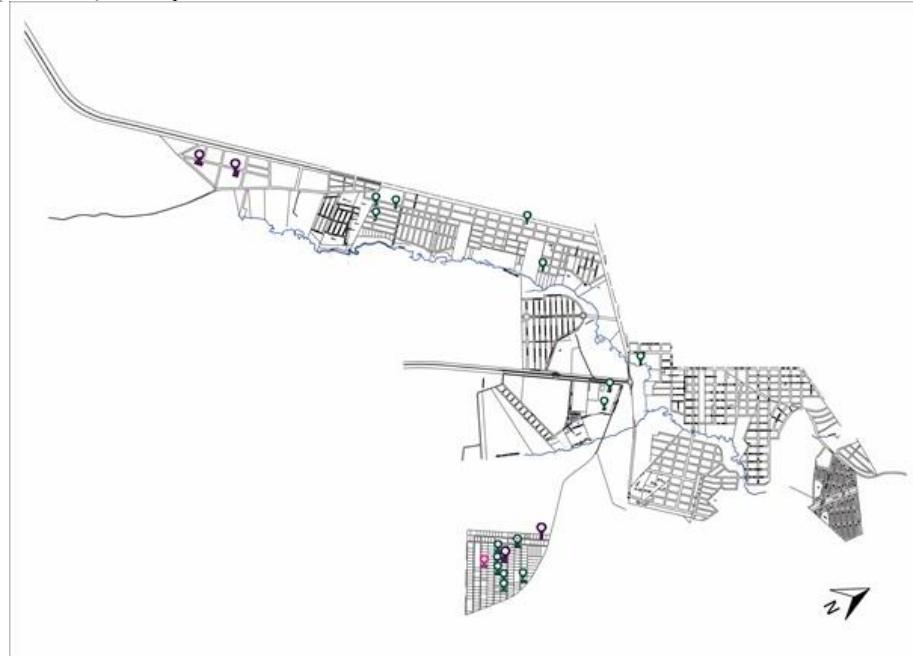
Figura 8 - Espacialização de pontos de armazenamento de materiais recicláveis Setor asa oeste/rio do Campo.

Na Figura 8 é possível observar a espacialização dos locais encontrados no setor Asa oeste/rio do Campo, nesse foi encontrado um total 19 pontos, sendo estes 14 sem infraestrutura, 1 com infraestrutura intermediária e 4 com infraestrutura funcional. Neste setor a principal área de concentração foi a vila Guarujá, porém foram encontrados por todo o setor áreas de armazenamento irregulares, sendo alguns relativamente estruturados e com maquinários, mas em sua maioria pontos sem infraestruturas.

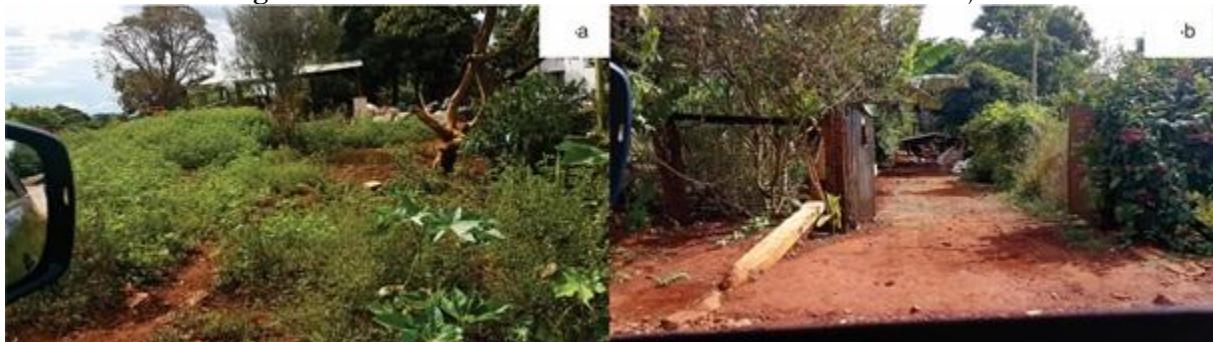
Figura 9 - Pontos de armazenamentos localizados na Vila Guarujá.

Nesse setor a Figura 9-a retrata um local encontrado na Vila Guarujá, nesse local foi possível verificar uma grande infraestrutura, maquinário e veículos de coleta e transporte, este é um dos maiores pontos de armazenamento encontrado dentro da área de pesquisa. Foi observado no local barracão, balança de pesagem e compactador. Durante a conversa com catador ele relatou que devido à grande quantidade de material coletado este emprega pessoas de outras 6 famílias que moram próximo ao local quando este tem necessidade.

Na Figura 9-b o ponto também se localiza na Vila Guarujá, no entanto com uma condição contrária, o local não apresentava nenhuma infraestrutura no terreno somente a moradia do catador, os materiais recicláveis estavam armazenados em bags pelo terreno.

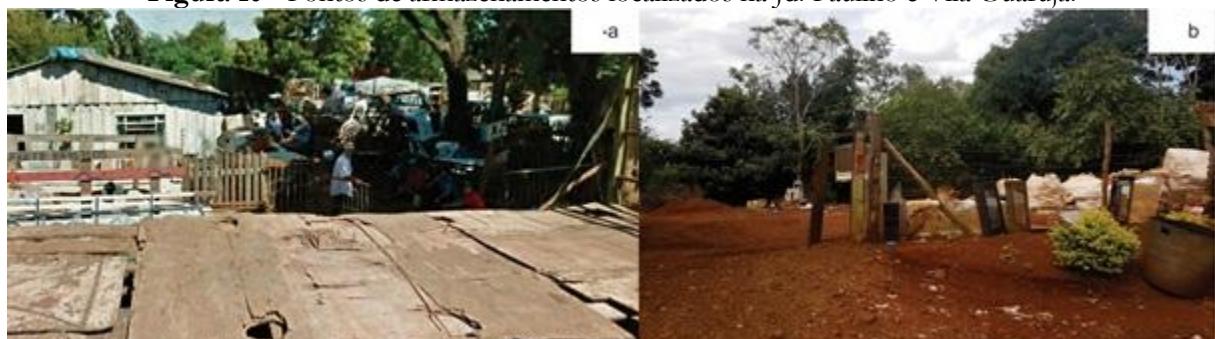
Figura 10 - Pontos de armazenamentos localizados na Jd. Paulino e Vila Guarujá.

A Figura 10-a mostra que nesse local no Jd. Paulino o terreno está completamente tomado tanto por material reciclado como sucata, na foto também é possível observar a moradia do catador dividindo espaço com o material.

Passando para a Figura 10-b, esta retrata mais um ponto localizado na Vila Guarujá, no dia que o local foi fotografado foi visto que os materiais estavam guardados em bags em vários locais do terreno, no local estava uma grande quantidade de material armazenado. No momento da fotografia não havia nenhum trabalhador no local, destaca-se que assim como em outras situações, na mesma propriedade localiza-se a moradia do catador.

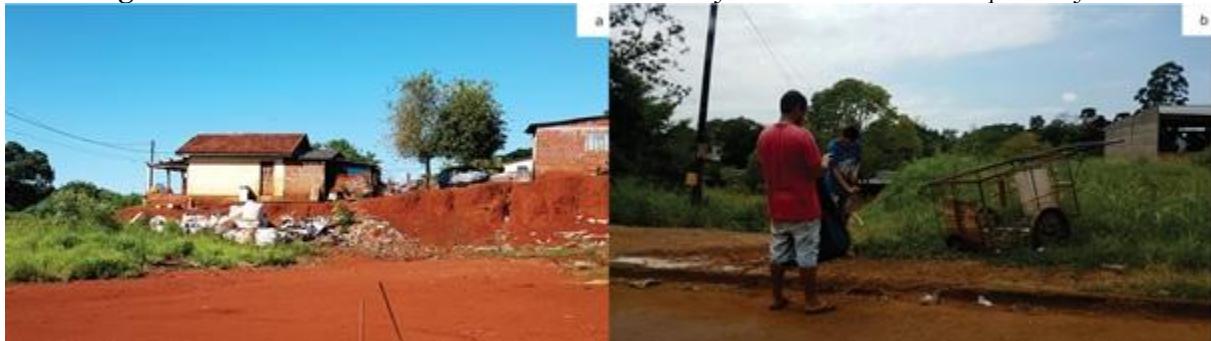
Figura 11 - Pontos de armazenamentos localizados na Jd. Maria Barletta e Parque São João

No Jd. Maria Barletta outro ponto de armazenamento foi localizado, observando a Figura 11-a se conclui que o catador armazenava o material reciclável no terreno ao lado de sua residência, o material coletado estava guardado em bags e não possuía nenhuma infraestrutura para cobertura o protegendo. Não foi visto no local maquinário de processamento, somente o carrinho de coleta.

Enquanto nas imagens anteriores foi possível identificar e observar as características de diferentes pontos de armazenamento irregulares, na Figura 11-b é possível observar a ação do chamado atravessador⁴, sujeito este que atua diretamente no contexto dos catadores de material reciclado.

Na situação é possível observar a ação do atravessador, onde o mesmo estava realizando a compra de material reciclado do catador em frente a sua residência, no momento do registro fotográfico o sujeito de camiseta vermelha estava realizando a pesagem de um saco com algum tipo de material reciclável com uma pequena balança portátil. O veículo que estava sendo utilizado por esse atravessador estava lotado de material reciclável. Este mesmo sujeito foi visto em outros pontos de armazenamento comprando material reciclado de outros catadores em setores diferentes.

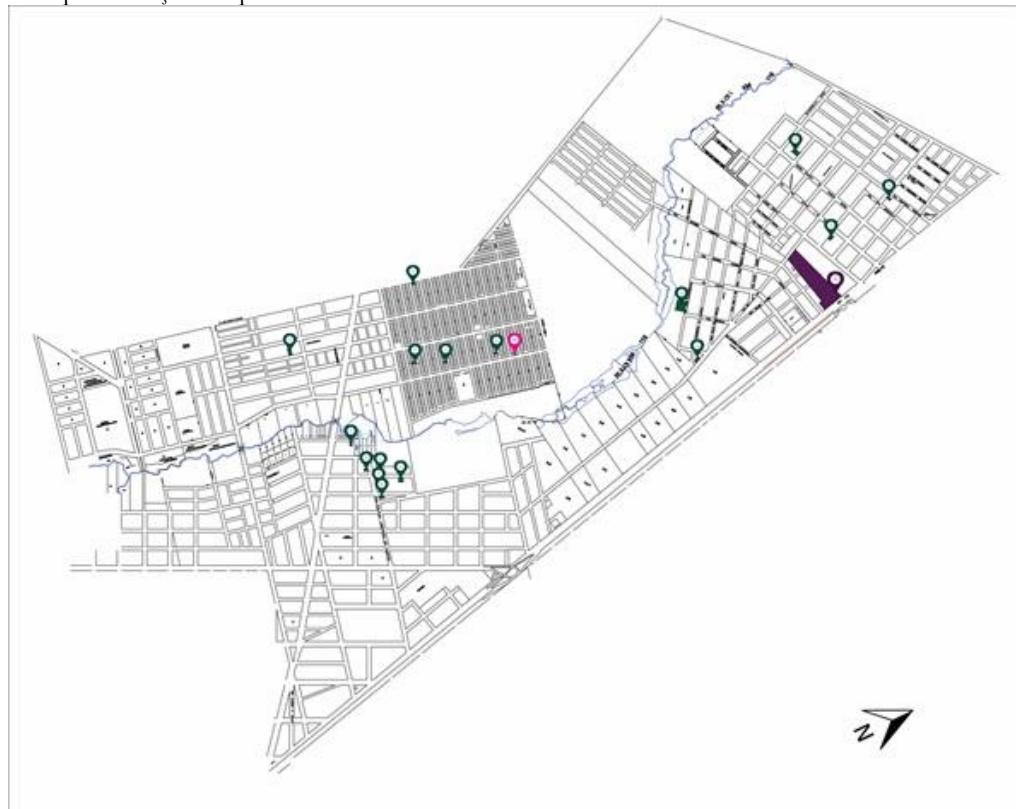
Figura 12 - Espacialização de pontos de armazenamento de materiais recicláveis no Setor Asa Leste/ rio 119.

A Figura 12 traz as informações gerais coletadas no setor Asa leste/rio km 119, nesse setor foram encontrados 19 pontos de armazenamento.

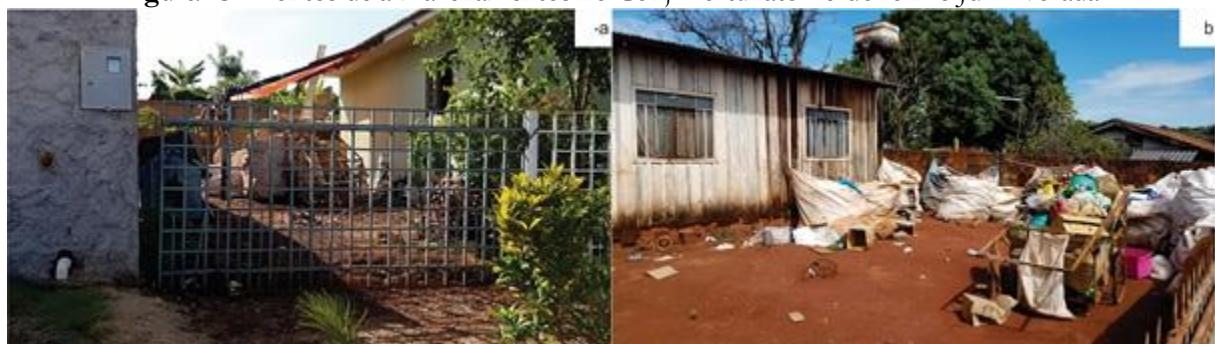
Figura 13 - Pontos de armazenamentos no Conj. Fortunato Perdoncini e Jd. Alvorada.

Na Figura 13-a é possível observar um local encontrado no conj. Fortunato Perdoncini onde o catador possui uma pequena lona cobrindo o material coletado, considerada uma tentativa de proteção mínima do material às intempéries, porém em contrapartida um significativo risco de presença de vetores indesejados em sua residência. Outra situação curiosa pode ser registrada na Figura13-b que demonstra a realidade encontrada no ponto localizado no Jd. Alvorada, nessa localidade reside um senhor de idade avançada. Foi observado que este catador utiliza bags para armazenar os materiais coletados, no entanto não foi avistada nenhuma cobertura que protegesse esses material e até mesmo condições sanitárias mínimas que fizessem frente aos possíveis problemas provocados pela presença dos materiais recolhidos.

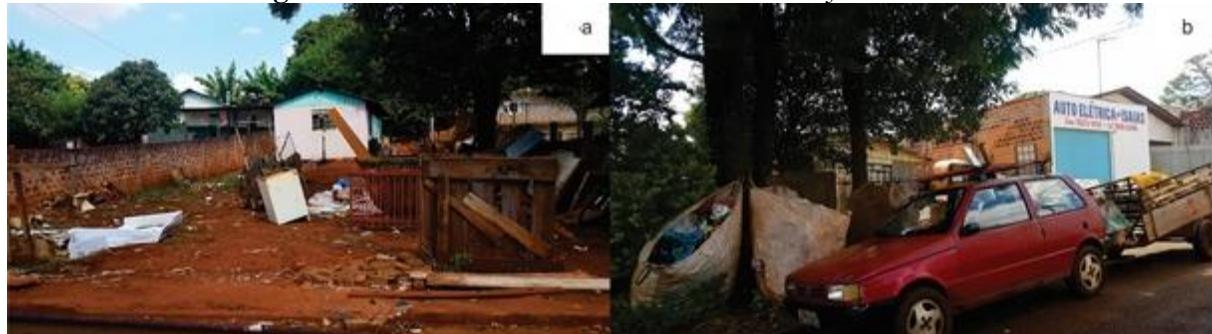
Figura 14 - Pontos de armazenamentos ambos no Jd. Alvorada.

A Figura 14-a retrata o ponto de armazenamento localizado no Jd. Alvorada, nesse local se observou a ausência de infraestrutura e de maquinários. No dia não foi encontrado material em quantidade no local, somente um carrinho que o catador usa, além de um container no terreno com resíduos volumosos e rejeitos.

Na Figura 14-b também no Jd. Alvorada, foi encontrada a poucos metros, outro ponto de armazenamento. Na ocasião se pode verificar que além de ser um local de armazenamento, também é um local que realiza a compra e venda de material reciclado, caracterizando-se como um espaço de atravessador.

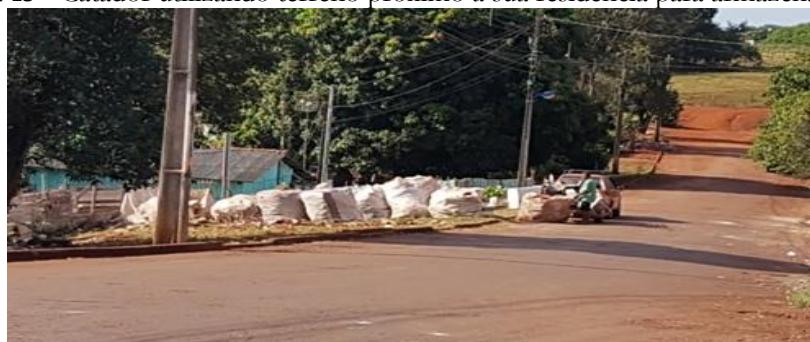
Figura 15 - Catador utilizando terreno próximo a sua residência para armazenamento.

Havia no local uma placa informando sobre possível compra de materiais recicláveis e também oferta de objetos a venda tais como: grade de portão e portas de metal a mostra na calçada, em frente a sua residência. Além desses objetos, é possível observar bags lotados de material na calçada com material reciclado. No local não foi visto nenhum tipo de infraestrutura somente a residência do catador no local. Um ponto a se destacar é o uso de veículo com uma carretinha utilizada pelo catador. Além disso, grande parte do material coletado não era armazenado na sua residência, ele utiliza um terreno próximo para acondicionar o material coletado (Figura 15).

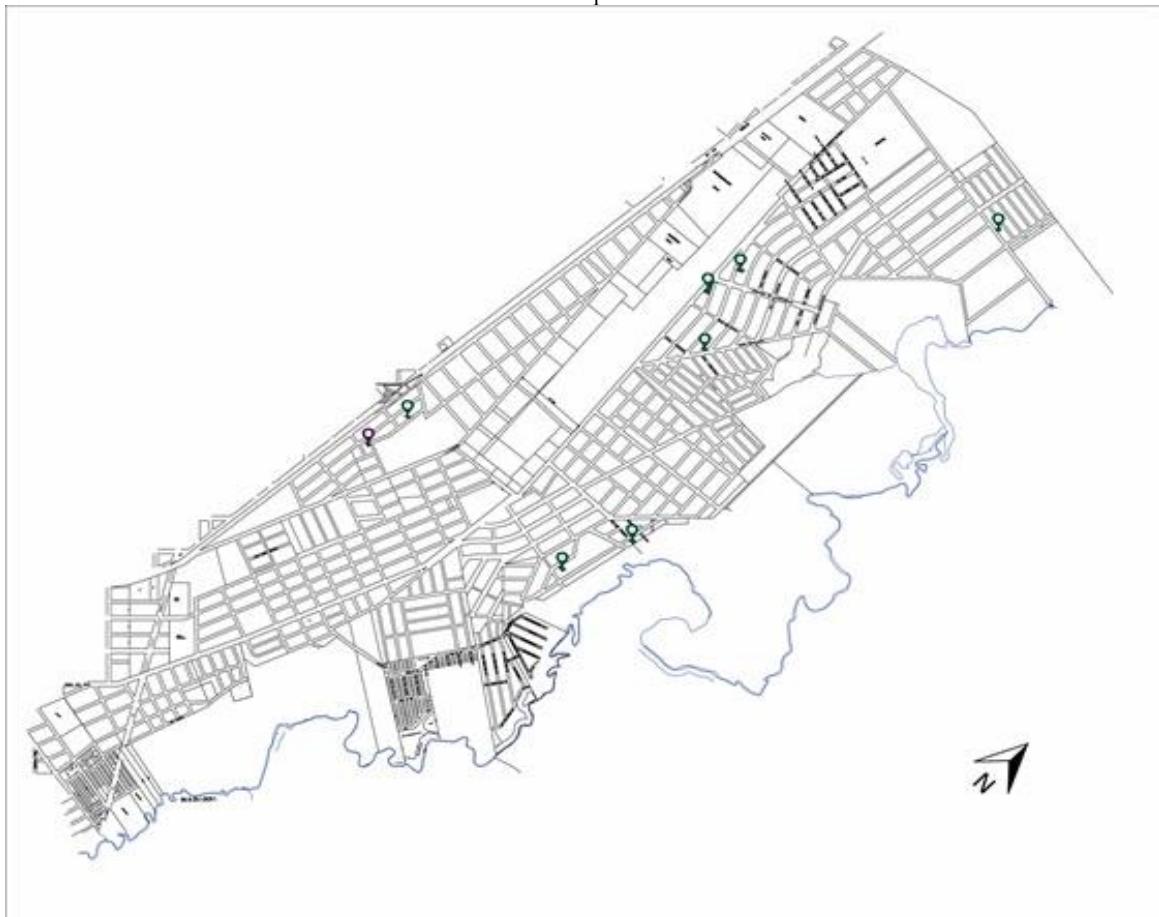
Figura 16 - Espacialização de pontos de armazenamento de materiais recicláveis no Setor Asa Leste/ rio do Campo.

A Figura 16 evidencia a espacialização dos pontos de armazenamento referentes ao setor Asa leste/rio do Campo, nesse setor foram encontrados 9 pontos. Apenas em 1 desses locais foi encontrada infraestrutura e equipamentos, nos outros locais se observou ambientes sem infraestrutura, seguindo o padrão já identificado pelos resultados anteriores.

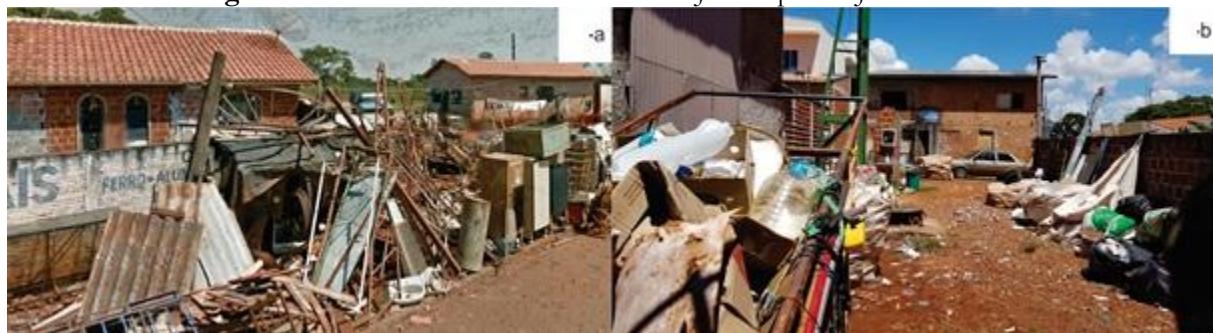
Figura 17 - Pontos de armazenamento nos Jd. Tropical e Jd. Kimberlim.

A Figura 17-a retrata uma área no Jd. Tropical, na imagem nota-se que todo o material está disperso pelo quintal e pela calçada impossibilitando a passagem nesse trecho. Não foi encontrada nesse local nenhuma estrutura para armazenamento, nem maquinários, no entanto assim como em alguns pontos já citados, os catadores utilizam veículos próprios para o serviço.

Por fim a Figura 17-b retrata o ponto no Jd. Kimberlim, no local foi possível verificar um ambiente bem equipado, possui construção de alvenaria no fundo do terreno, balança, alguns materiais dispostos pelo terreno, e a esquerda da imagem o portão de acesso ao armazém do catador.
