ANÁLISE DOS ASPECTOS PAISAGÍSTICOS E DE INFRAESTRUTURA DE ÁREAS VERDES URBANAS: O CASO DE ALGUMAS PRAÇAS DE MARINGÁ (PR) BRASIL¹

ASSESSMENT OF LANDSCAPE AND INFRASTRUCTURE ASPECTS OF URBAN GREEN AREAS: THE CASE OF SOME SQUARES IN Maringá (PR) BRAZIL

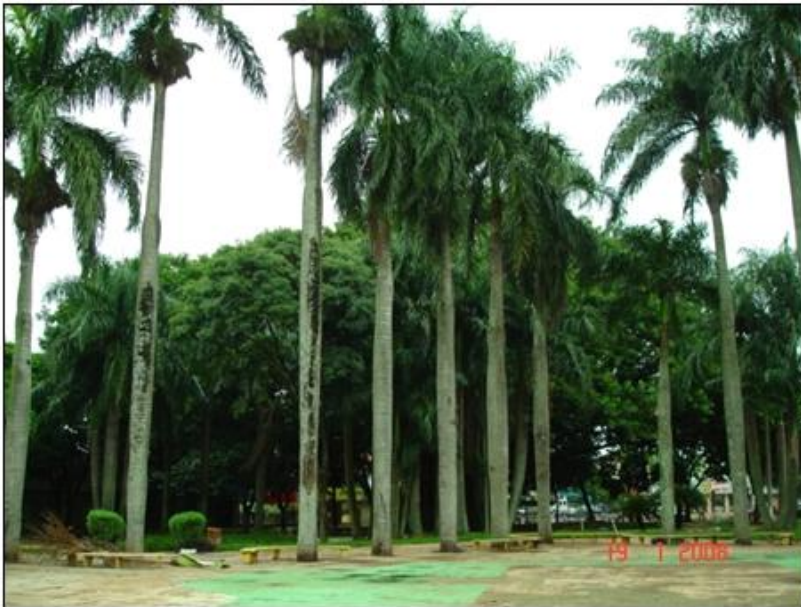
Atualmente é uma das praças maringaenses localizadas na parte central da cidade. Possui inúmeros equipamentos e uma boa estrutura para a sua funcionalidade, com vários bancos, boa iluminação, lixeiras, telefone público, estacionamento, banca de revistas, ponto de táxi, quiosque de alimentação e parque infantil. Todos os anos é instalada ali a Casa do Papai Noel, servindo de atrativo para as crianças. A pavimentação é constituída de concreto e bloquetes portugueses e na sua parte central há uma área livre, permitindo a realização de eventos como, por exemplo, feiras de artesanato. Também se encontra na praça o busto de Napoleão Moreira da Silva, como homenagem ao pioneiro que deu nome a este logradouro. O Quadro 2 apresenta a síntese qualitativa das estruturas e dos equipamentos existentes na praça.

A vegetação existente é nativa e exótica. Há palmeiras-imperiais (*Roystonea spp*), ipês-roxos (*Tabebuia avellanedae*) e uma falsa seringueira (*Ficus elastica*), que é da época da fundação da cidade. Quanto ao porte da vegetação, cerca de 90% são arbóreos e 10% arbustivos.

No que diz respeito à cobertura do solo, cerca de 70% se constituem de calçada e 30% de gramado.

Figura 01: Praça Napoleão Moreira da Silva
Foto: BOVO, M. C. 2008.

Como sugestão, propomos: instalação de mais lixeiras, substituição do calçamento devido à existência de inúmeros buracos, limpeza e manutenção dos bancos, instalação de novos equipamentos no parque infantil e recuperação dos já existentes, e ampliação da segurança. A Figura 01 representa os aspectos paisagísticos da Praça Napoleão Moreira da Silva.

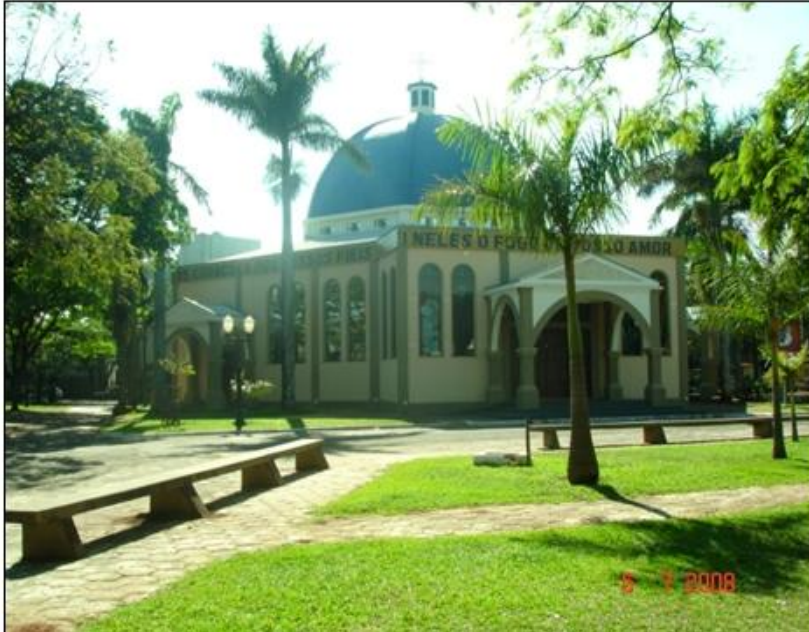
Provida de excelente infraestrutura, encontramos no seu interior a Igreja Divino Espírito Santo, cuja construção é do estilo bizantino, diferenciando das demais igrejas católicas de Maringá. Junto à a igreja está localizado o salão paroquial.

Sua estrutura física é constituída de parque infantil, quadra poliesportiva cercada por alambrado, quadra de areia, vários bancos distribuídos pela área, excelente iluminação, lixeiras, estacionamento, placa de identificação, pavimentação de concreto e bloquitos portugueses e uma fonte (desativada) na parte frontal à igreja. O Quadro 03 apresenta a síntese qualitativa das estruturas e equipamentos existentes na praça.

Sua cobertura vegetal é composta por espécies nativas e exóticas, predominando as espécies arbóreas (80%), com apenas 20% de arbustivas. Dentre as espécies se destacam: ipês-roxos (*Tabebuia avellanedae*), sibipirunas, (*Caesalpinia peltophor*), palmeiras (*Roystonea spp*) de diferentes espécies e jacarandá (*Jacaranda mimosaeifolia*). Quanto à cobertura do solo, cerca de 50% possuem calçamento ou construções, 40% gramado e 10% da área apresentam solo nu. Quanto ao aspecto físico e sanitário da vegetação, a praça se encontra em bom estado.

Figura 02: Vista parcial do templo religioso da Praça Monsenhor Bernardo Cnudde.
Foto: BOVO, M. C. 2008.

Entre as sugestões destacamos: recuperação do parque infantil e instalação de telefone público e reativação da fonte luminosa. A Figura 02 indica as principais características da Praça Monsenhor Bernardo Cnudde.

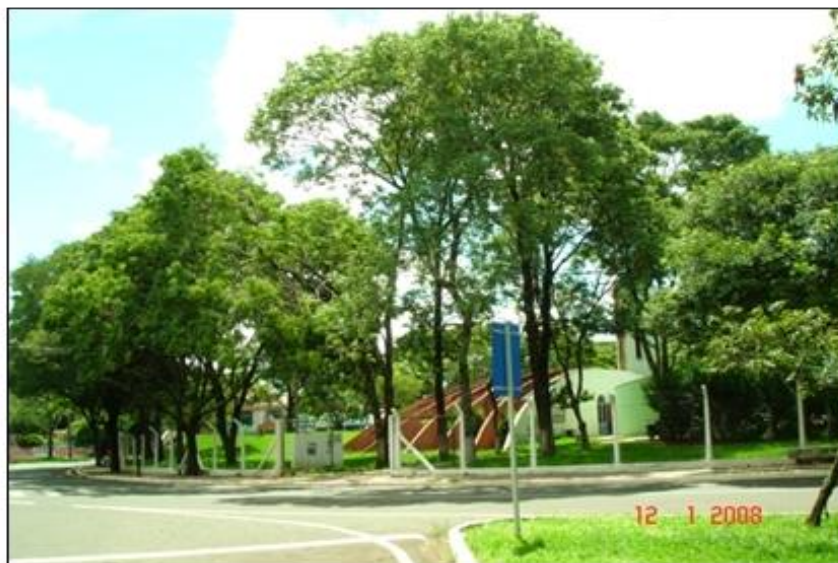
Esse logradouro possui vários equipamentos instalados no seu interior entre os quais se destacam bancos de concreto em estado regular, iluminação alta e baixa, (necessita de manutenção), lixeiras (precisam ser substituídas), sanitário em estado regular necessitando de substituição de seus equipamentos, pavimentação de concreto, bebedouro em bom estado de conservação, ponto d'água, canteiro com meio fio, quadra poliesportiva com arquibancada e iluminação noturna, parque infantil (em péssimo estado de conservação, necessitando da substituição dos brinquedos), quadra de bocha para a terceira idade e uma bela piscina semiolímpica, onde as crianças praticam natação assessoradas por um professor (Quadro 04). Como podemos perceber, toda essa estrutura está mais para um centro comunitário do que para uma praça.

Cerca de 30% da área apresentam vegetação arbórea, constituída de espécies nativas e exóticas, dentre elas sibipiruna (*Caesalpinia peltophoroides*), alecrim (*Holocalyx balansae*), grevilea (*Grevilea robusta*), e ipê-roxo (*Tabebuia avellaneda*). A cobertura do solo é constituída de 55% de gramado, 15% de solo nu e 05% de calçamento 25% de área construída, sendo os restantes 10% representados por solo nu. A vegetação apresenta bom estado físico e sanitário, já a qualidade paisagística da praça é considerada ruim.

Figura 03: Vista parcial da Praça Regente Feijó
Foto: BOVO, M. C. 2008.

Como sugestões, propomos a interdição da área e recuperação de todos os equipamentos instalados, bem como a manutenção dos canteiros e do alambrado do entorno, pois nada adianta ter um complexo poliesportivo para atender a população se não há, por parte do Poder Público, a sua manutenção. Também sugerimos placa de identificação e instalação de telefone público. A Figura 03 apresenta os aspectos gerais da Praça Regente Feijó.
