## DIAGNOSTICO DOS IMPACTOS AMBIENTAIS NA SUBBACIA DO RIACHO BAIXÃO, MUNICÍPIO DE SÃO GABRIEL-BAHIA

### RESUMO

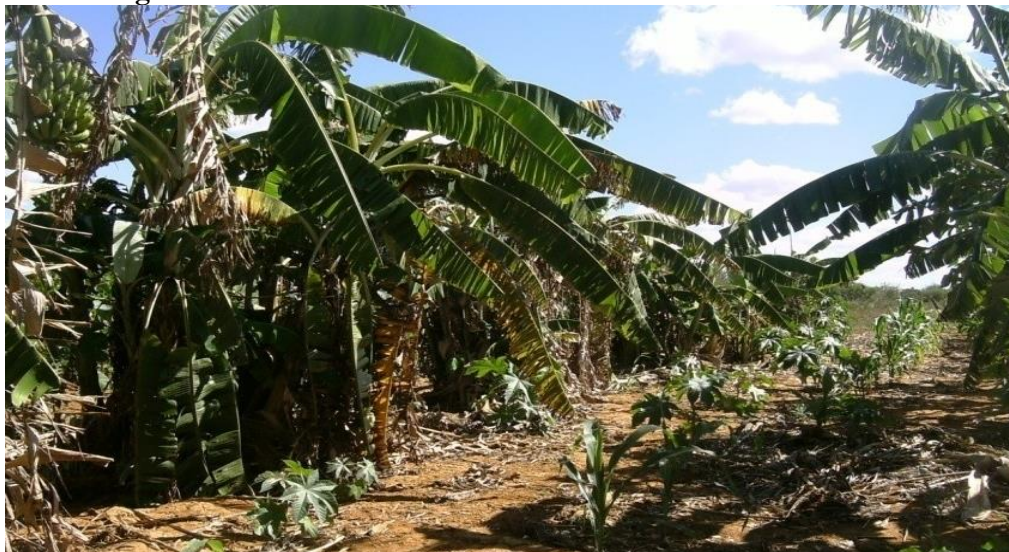
**Figura 03** - Cultivo de banana em área do leito seco do Riacho Baixão.

O desmatamento das encostas, margens e nascentes do Riacho Baixão como descrevemos, foi facilitado pelo regime intermitente do Riacho, ou seja, por apresentar um regime temporário de cheias e secas, o que permitiu o cultivo de diversas plantações no seu leito (Figura 03). Esses desmatamentos,

juntamente com as práticas agrícolas em locais inapropriados desencadearam diversos impactos em todo seu percurso, principalmente erosão acelerada e o assoreamento do canal de drenagem.

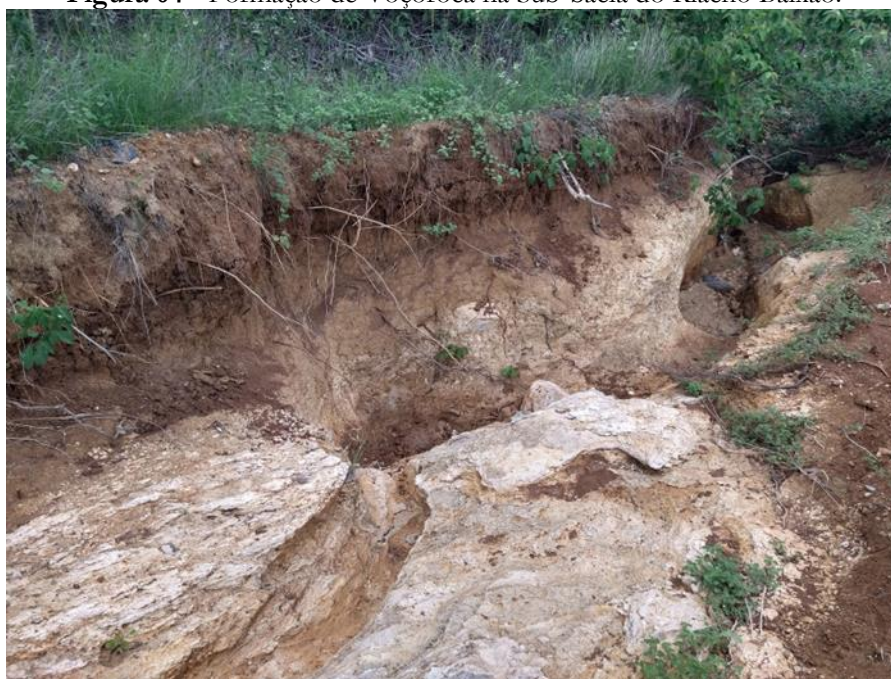
**Figura 04** - Formação de Voçoroca na Sub-bacia do Riacho Baixão.

Em todos os pontos analisados identificamos sinais de erosão acelerada nos mais variados estágios de desenvolvimento. Formações de Ravinas e Voçorocas como se se verificou na (Figura 04), partes dos solos agrícolas que margeiam o Riacho encontram-se erodidos e provavelmente lixiviados.

De acordo Guerra e Cunha (1998), os processos erosivos acelerados causam prejuízos ao meio ambiente e à sociedade, tanto no local onde os processos ocorrem como em áreas próximas ou afastadas. Os efeitos no local incluem uma diminuição da fertilidade dos solos e da capacidade de retenção de água (GRACIOLE, 2005). Os efeitos em áreas afastadas de onde a erosão esteja ocorrendo devem-se ao escoamento de água e sedimentos, causando danos relacionados a enchentes, assoreamento de rios e riachos. As principais causas para a ocorrência desses processos são o desmatamento e o posterior uso do solo para agricultura e pecuária sem um devido planejamento técnico.

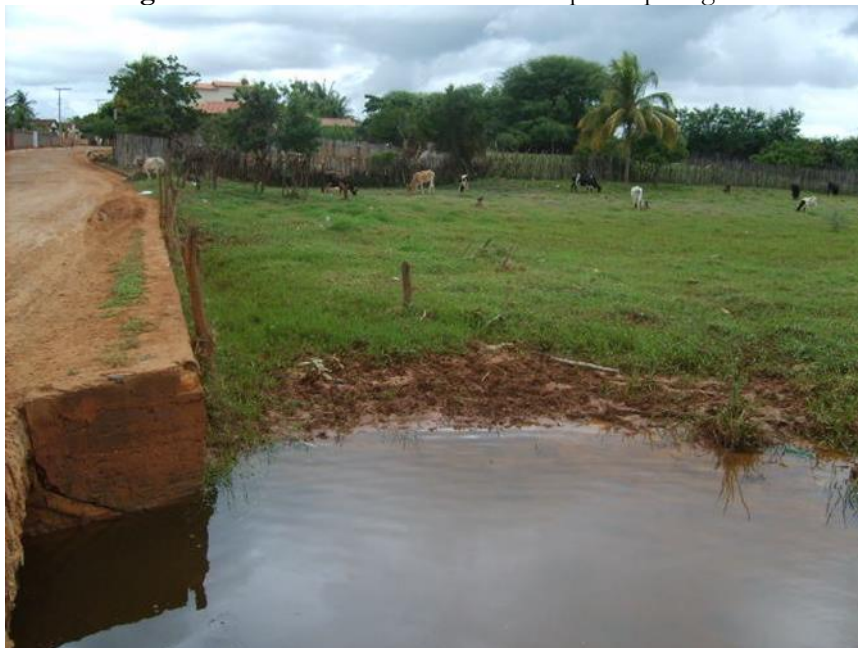
**Figura 05** - Trecho assoreado utilizado para a pastagem.

Na observação de campo identificaram-se sinais de assoreamento no decorrer do curso do Riacho e uma redução da largura e profundidade do canal fluvial. A redução da capacidade de drenagem do Riacho é percebida por conta do estreitamento do canal fluvial, devido ao grande acúmulo de material depositado em seu leito, facilitado pelo desmatamento de suas margens para as práticas agrícolas e pastagens (Figura 05).

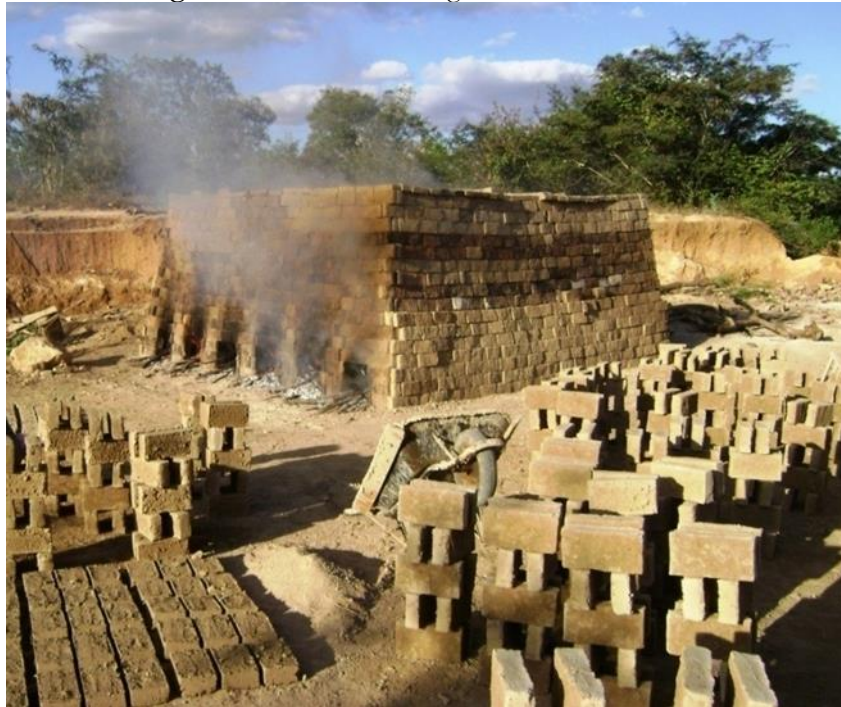
**Figura 06** - Olarias as margens do Riacho Baixão.

Outro problema identificado no leito do Riacho Baixão são as olarias para fabricação de tijolos. Esta prática tem deixado crateras no solo, facilitando a erosão e o assoreamento do canal, já que a extração da argila para a fabricação dos tijolos ocorre nas margens do Riacho, degradando as matas ciliares e desfigurando o leito, como observa-se na (Figura 06).

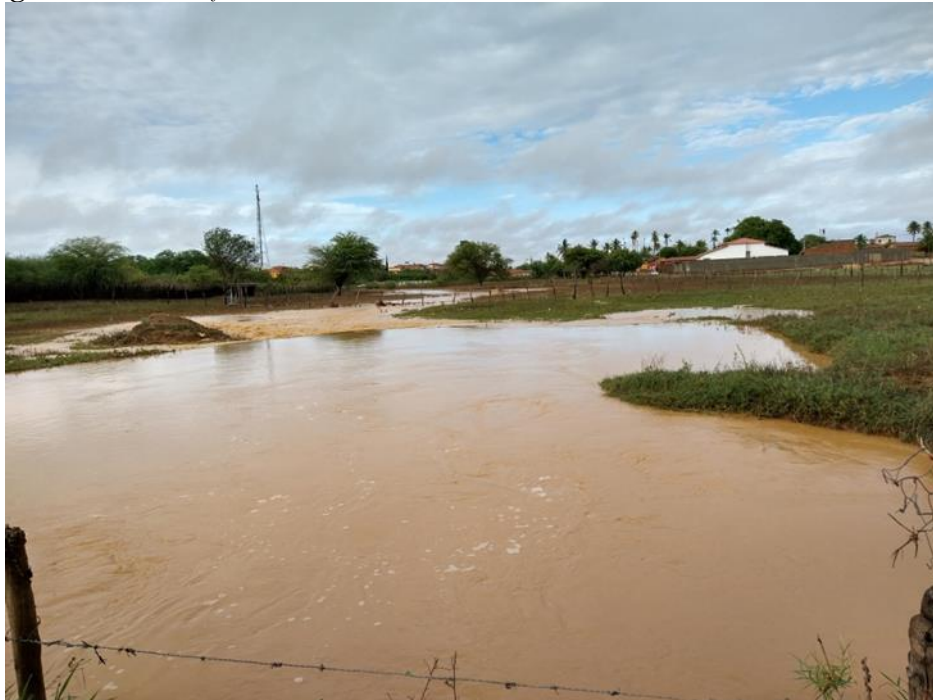
**Figura 07** - Inundações resultantes da cheia do Riacho Baixão em novembro de 2020.

O assoreamento do Riacho tem produzido algumas consequências, as inundações e enchentes em períodos chuvosos têm aumentado significativamente, trazendo problemas para os moradores da cidade, em especial aqueles que habitam em suas margens. Esse impacto está sendo identificado no decorrer dos anos, por uma observação no aumento das inundações. Nas visitas de campo revelou-se que as cheias do riacho têm aumentado significativamente nos últimos anos (Figura 07).

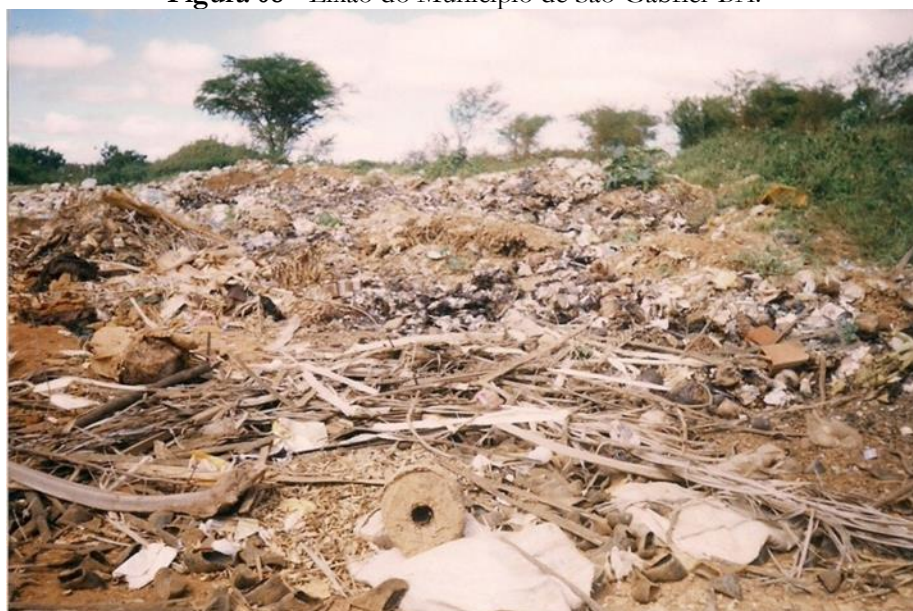
**Figura 08** - Lixão do Município de São Gabriel-BA.

Além destes problemas mencionados, a coleta e destinação final do lixo produzido, constituem mais uma fonte de degradação ambiental. Os resíduos coletados são depositados em um lixão a céu aberto a menos de dois quilômetros da cidade (Figura 08), sem nenhum cuidado ou tratamento adequado. Segundo Scarlato & Pontin (1992), esses lixões favorecem a contaminação das bacias hidrográficas e cursos D'água situados em suas proximidades, basicamente porque estão expostos á chuva, que contribui para a infiltração de materiais no solo e subsolo.
