O USO E COBERTURA DA TERRA E O DESENVOLVIMENTO DE PROCESSOS EROSIVOS EM ÁREA PERIURBANA

RESUMO

LAND USE AND LAND COVER AND THE DEVELOPMENT OF EROSIVE PROCESSES IN PERIURBAN AREA

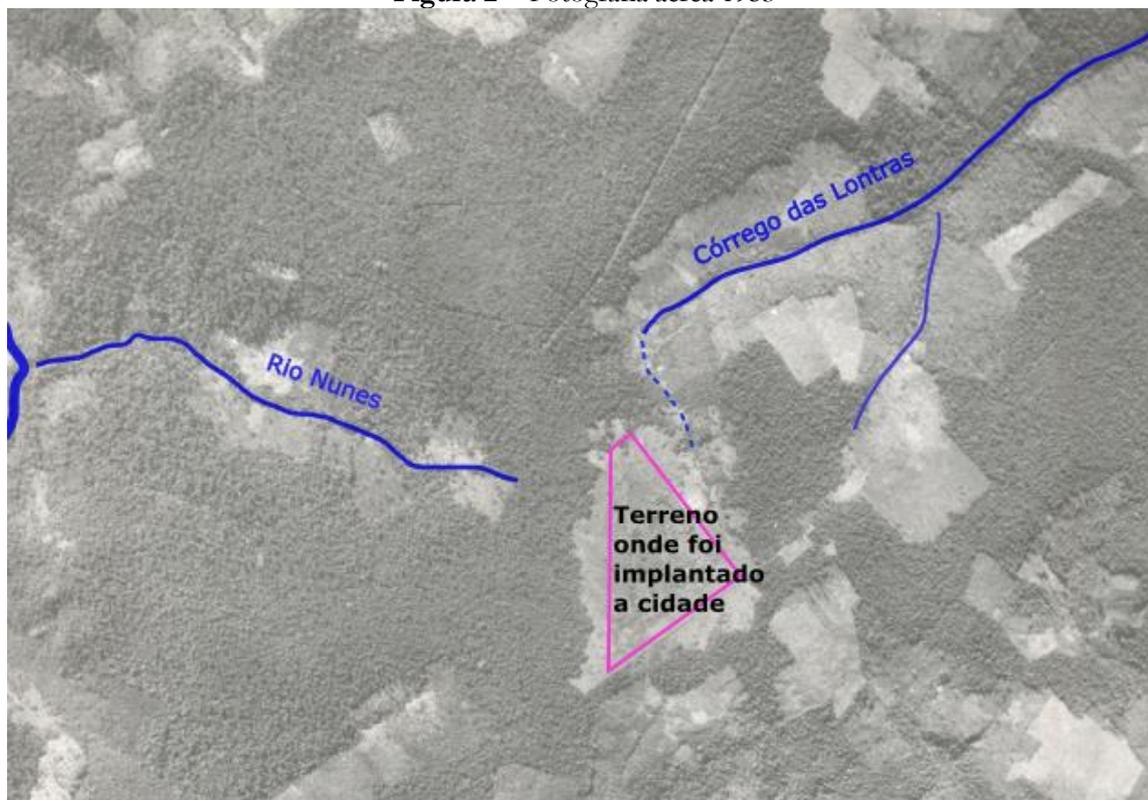
Figura 2 - Fotografia aérea 1953

Na fotografia aérea de 1953, pode ser observado o início do desmatamento (Figura 2), e uma área “limpa” onde viria a ser instalado a área urbana, correspondente a parte sul da cidade. A demarcação e titulação legal dos lotes agrícolas em Luiziana ocorreu em 1952, por determinação do governador do estado e executado pela Prefeitura de Campo Mourão. Também foi delimitado o perímetro urbano de Luiziana e traçadas as ruas e avenidas. Em 1965 o patrimônio de Luiziana foi elevado a Distrito Administrativo de Campo Mourão-PR. E em 1987 Luiziana se tornou município (LUIZIANA, 2019).

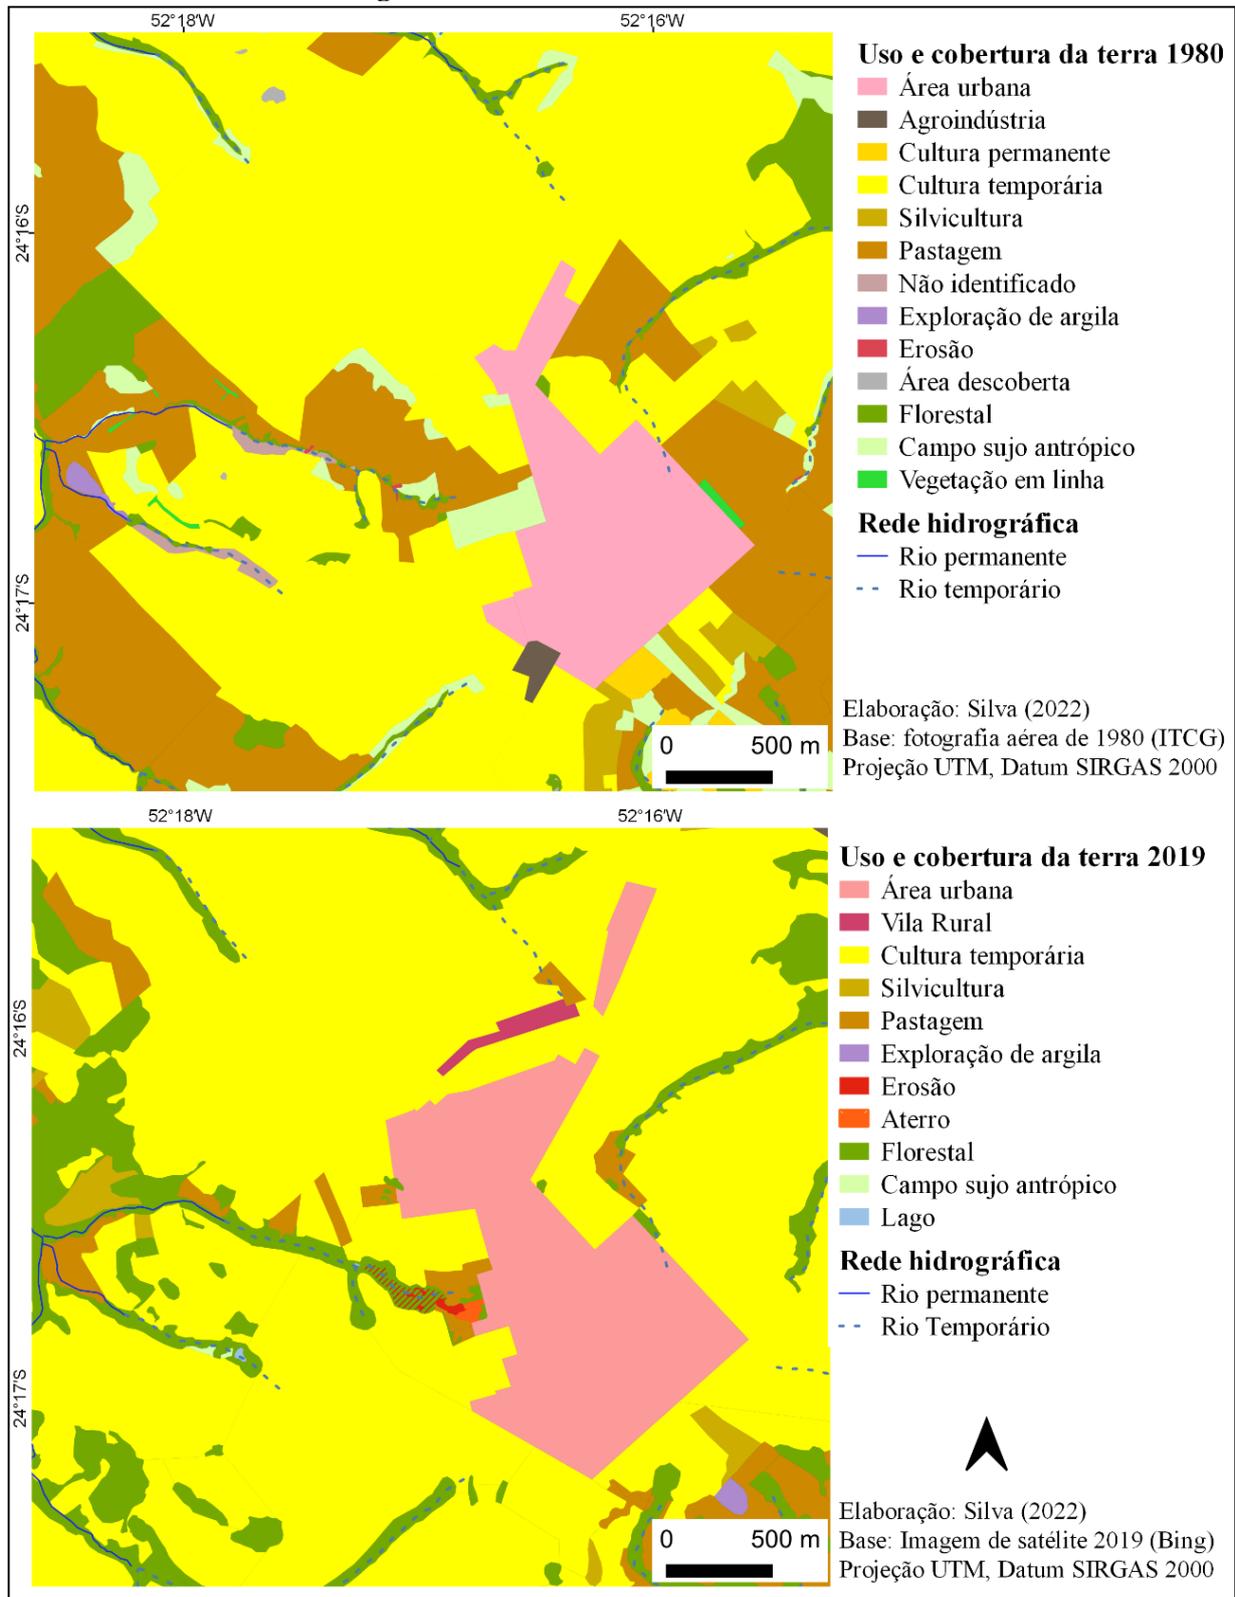
Figura 3 - Uso e cobertura da Terra 1980-2019

Ao analisar a cobertura e uso da terra na área nos anos de 1980 e 2019, verifica-se que não houve mudanças significativas quanto a área cultivada e o tipo de cobertura na área onde se encontram os processos erosivos em estudo (Figura 3). Houve diminuição da área de pastagem, onde o uso passou a ser de cultivos temporários como trigo, soja e milho.

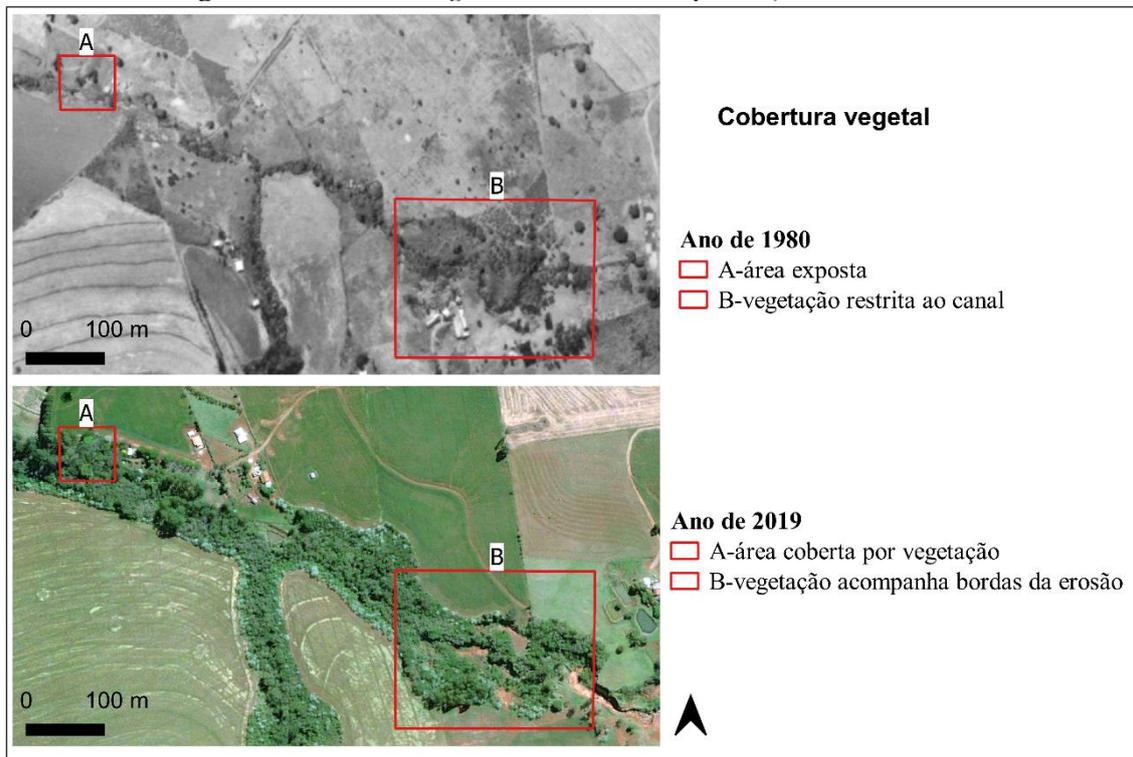
Figura 4 - Cobertura vegetal na área afetada por voçoroca 1980-2019

Quanto a cobertura vegetal observa-se que, houve um aumento aparente na vegetação ripária. Na Figura 4, observa-se trechos de rio que em 1980 estavam expostos, em 2019 encontram-se “cobertos” por vegetação; e pontos afetados por processo erosivo em 1980, onde houve uma desaceleração no processo (Figura 4A). Quando observadas as imagens históricas observa-se que a área de vegetação ripária foi sendo ampliada gradativamente, e isso ocorreu ou por imposição da Lei, ou devido a expansão do processo erosivo. No último caso a aparente ampliação da área da vegetação ripária, na realidade a vegetação camufla parcialmente a atividade erosiva em voçoroca (Figura 4B). Conforme o processo erosivo avança, abrem-se fendas no solo e o uso da área vai sendo deixado. Como ocorrem movimentos de massa, parte do solo movimentado é levado pela água, mas parte continua sobre a vertente, onde a vegetação continua fixa.

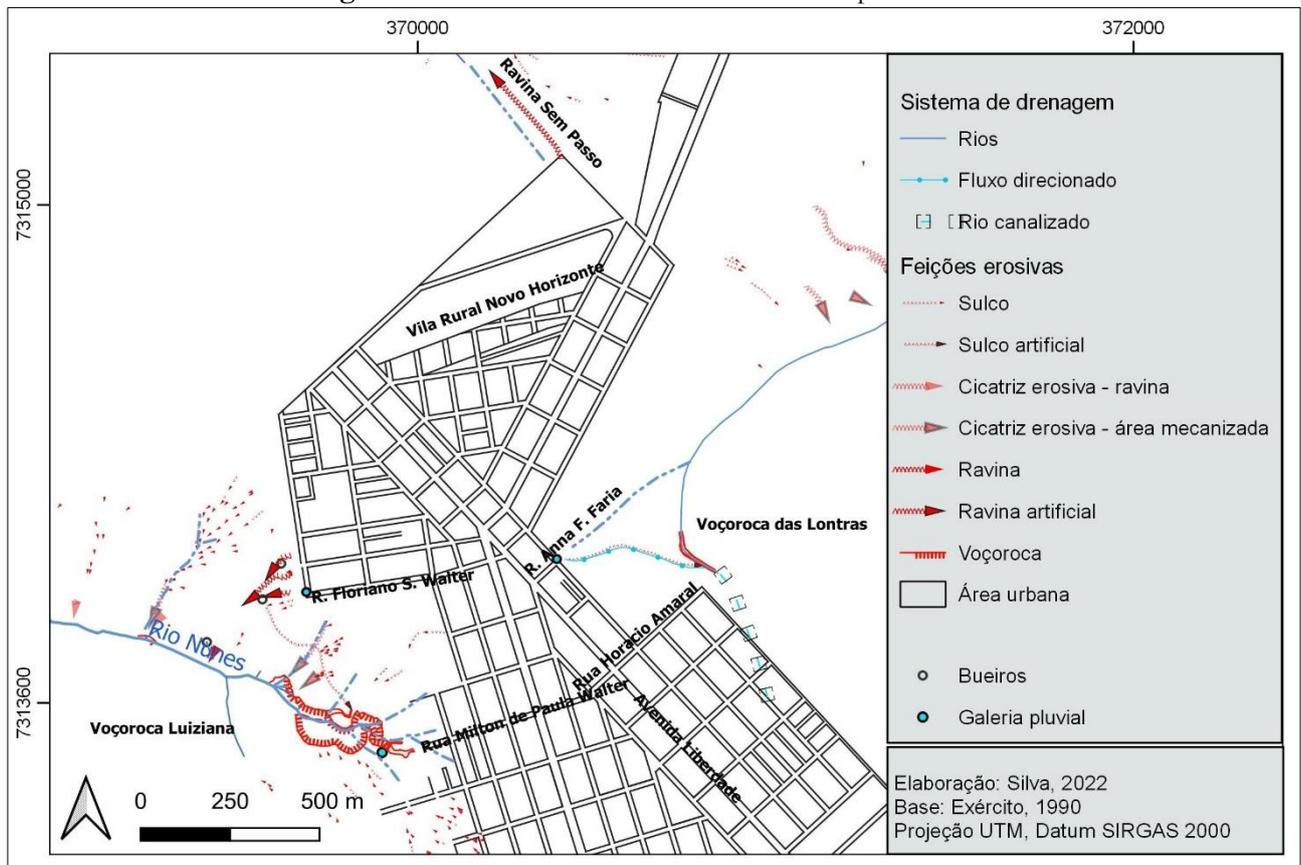
Figura 5 - Processos erosivos na área urbana e periurbana.

Na figura 5 são destacados 3 processos erosivos na área urbana e periurbana: a voçoroca Luiziana, a voçoroca das Lontras e a ravina Sem Passo.

O estudo revela que algumas feições erosivas causadas pelo escoamento da água superficial permanecem na mesma posição ao longo do tempo. Constatou-se que a concentração dos fluxos hídricos superficiais no seguimento côncavo das vertentes está relacionada aos processos de erosão ativa encontrados no fundo de vale, onde ocorrem as frentes de expansão do processo erosivo. Em locais onde ocorre o lançamento de água da drenagem urbana de forma inadequada, a direção de escoamento natural foi alterada de forma artificial, dando origem, a sulcos e a ravinas. De forma que houve a intensificação dos processos erosivos na área periurbana.

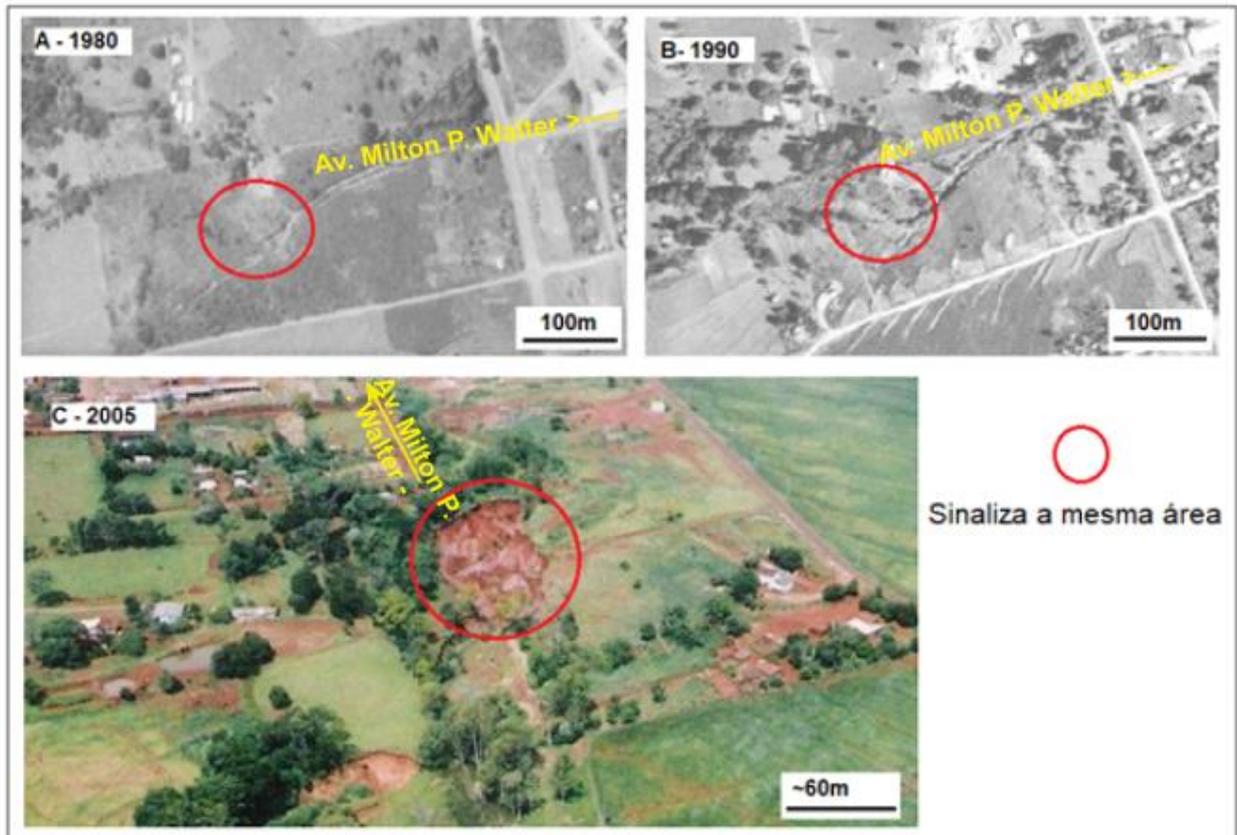
Figura 6 - Ampliação do processo erosivo na área periurbana (1980,1990,2005)

Na Figura 6, o círculo em vermelho sinaliza a cabeceira da voçoroca Luiziana. Em 1980 aparece a estrada, continuação da rua Milton de Paula Walter, onde o processo erosivo desenvolveu-se lateralmente; em 1990, observa-se alargamento e aprofundamento da incisão. Em 2005, após um evento chuvoso, houve um movimento de massa e uma ampliação significativa do processo erosivo (fotografia

obtida em sobrevoo, sem escala), que teria toma do uma proporção em torno de 60m de largura e 20m de profundidade (AMBIENTE BRASIL, 2005).

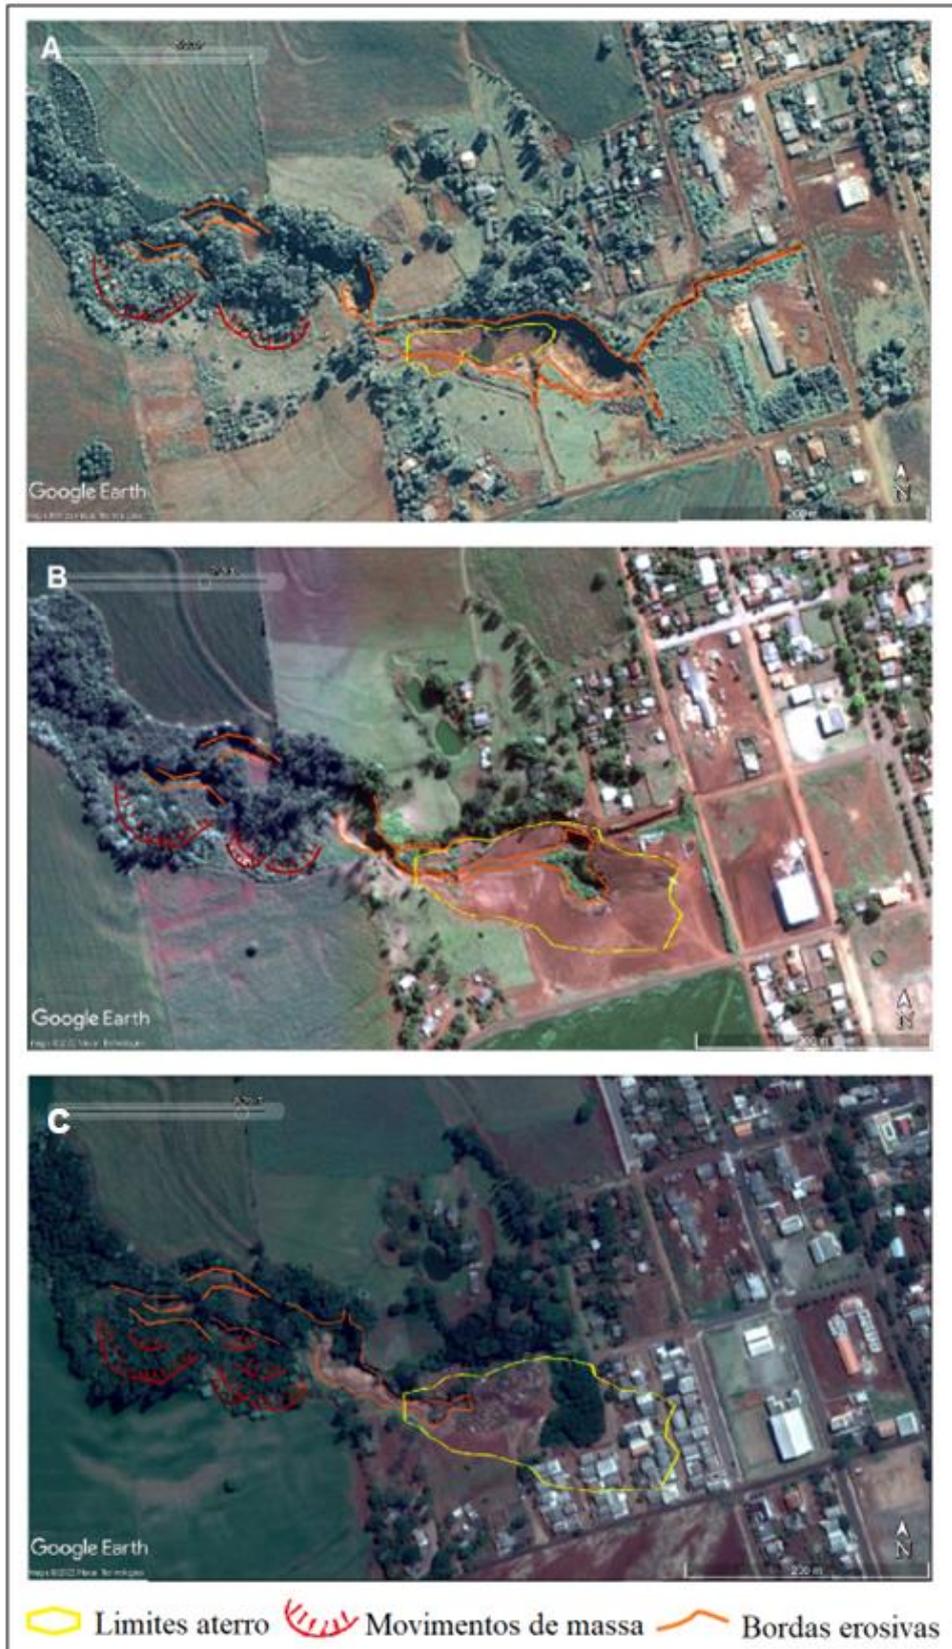
Figura 7 - Voçoroca Luiziana, A- maio de 2007; B- Julho de 2010 e C - agosto de 2017

Entre 2006 e 2007 diversas mudanças ocorreram. No ano de 2006 foi iniciada a implantação da rede de galerias pluviais. O ponto de lançamento das águas pluviais foi no final da rua Milton de Paula Walter, cruzamento com a rua Alcides Pilan, área da cabeceira da voçoroca. Devido falta de dissipador de energia, rapidamente os tubos da galeria começaram a ser destruídos, e a erosão evoluiu remontantemente (Figura 7A). No ano de 2007 apenas as avenidas Liberdade e Independência foram asfaltadas.

Embora no Plano Diretor de 2007 e de 2009 as áreas degradadas sejam citadas como não aconselhável para construção, a área de cabeceira da voçoroca foi aterrada em 2010, e destinada à construção de moradias populares, como pode ser observado na Figura 7 B e 7 C.

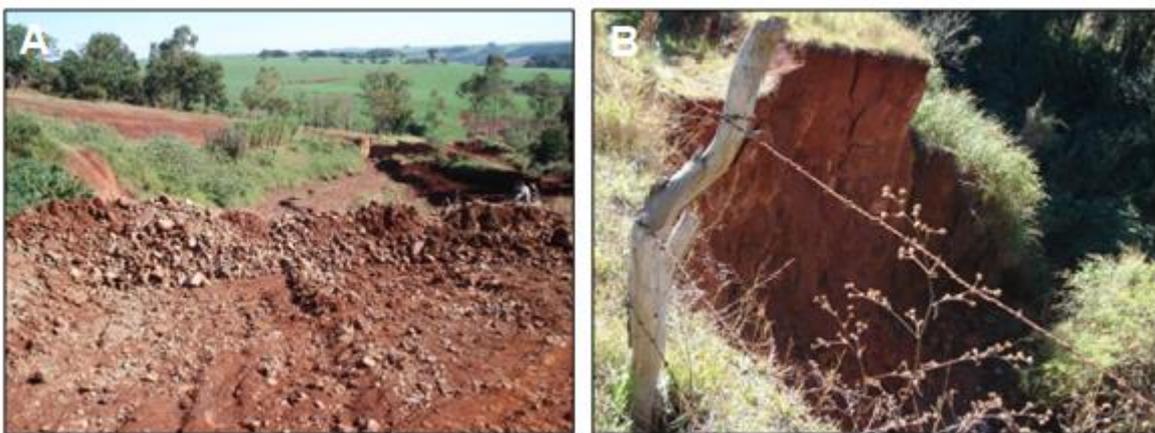
Figura 8 - Paliçada (A) e abatimento de bloco nas bordas da erosão (B)

Na tentativa de conter a erosão foram implantadas medidas paliativas como aterro, diques e paliçadas (Figura 8A). Inclusive, na tentativa de dissipar a energia da água oriunda da galeria pluvial, blocos de rochas foram colocados no ponto de lançamento da água. No entanto a força da água mobilizava estes materiais, aumentando o poder erosivo por abrasão, a incisão erosiva evoluía aprofundando e alargando nas laterais (Figura 8B). Somado a estes fatores, houve também a ação da água subterrânea, que atua constantemente neste tipo de processo erosivo, e torna mais difícil o processo de estabilização. O asfaltamento das vias urbanas foi ampliado em 2010 e em 2016.

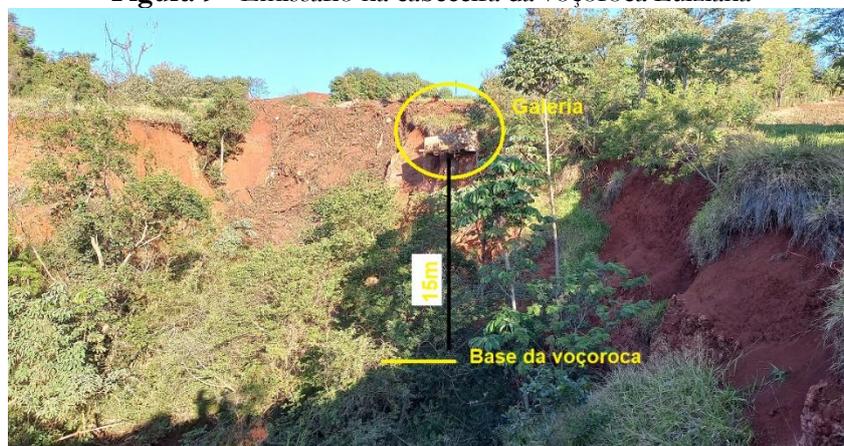
Figura 9 - Emissário na cabeceira da voçoroca Luiziana

Embora o município enfrente sérios problemas com erosão causada por lançamento de águas pluviais, e estes já tenham sido apontados na formulação do Plano Diretor, as galerias continuam sendo construídas e deixadas inacabadas, no ano de 2019, a galeria foi ampliada, e o emissário está instalado a uma altura de aproximadamente 15 metros, em relação a base da voçoroca (Figura 9).

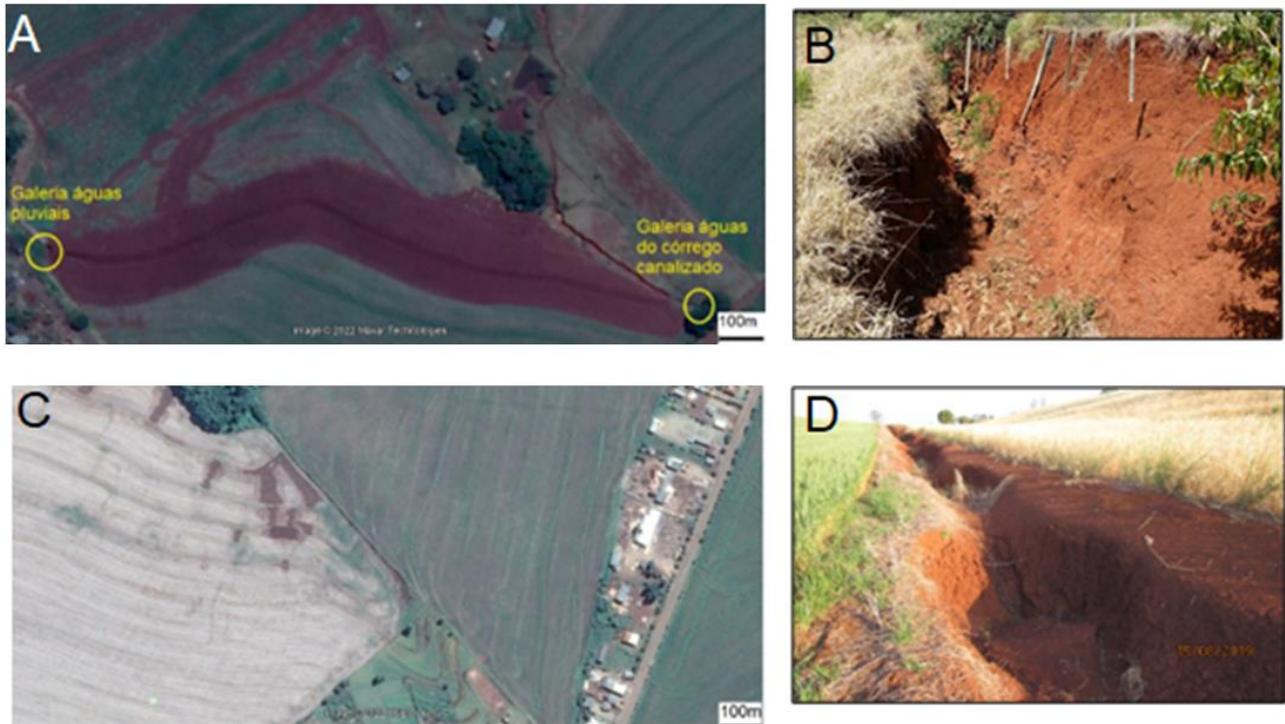
Figura 10 - Voçoroca das Lontras (A 2017, B 2019); Ravina Sem Passo (C 2016, D 2019)

A voçoroca das Lontras (Figuras 10A e 10 B) se desenvolveu também lateralmente ao vale. Esta voçoroca apresentava aproximadamente 240 metros de extensão em agosto de 2017, em 2018 após intervenção mecânica e cobertura por capim, a incisão visível passa a ser de 106m, com largura média de 3m, e profundidade de 3,30m na cabeceira, 1,70m no ponto médio e 5m na extremidade inferior no encontro com a vegetação. O estudo indica que a voçoroca das Lontras surgiu e foi ampliada por uma conjunção de fatores. Inicialmente em 2011, o rio intermitente foi canalizado até a rua Horácio Amaral, e as águas foram direcionadas para a propriedade rural, junto a uma divisa de cerca no entre cultura temporária e pastagem. As águas são lançadas em bacia de retenção, sem nenhum dissipador de energia.

A ravina Sem Passo (Figuras 10C e 10D) se desenvolveu na divisa entre propriedades, lateralmente ao talvegue do vale de cabeceira. Com 320m de extensão, nas dimensões laterais predomina largura em torno de 1m, podendo medir até 3m em alguns pontos. O escoamento concentrado forma diversos degraus, que medem de 30cm a 2,70m. A incisão aparece na imagem de satélite no ano de 2016.

A segunda fonte de contribuição é oriunda do lançamento das águas de drenagem urbana. Processos erosivos já ocorriam em outro ponto da propriedade no final da rua Ana Francisca, desde a década de 1980, onde formava uma ravina, pois se trata de uma cabeceira de drenagem onde se concentra o escoamento natural. No entanto após asfaltamento em 2016 com a implantação de galerias pluviais, as águas da drenagem urbana passaram a ser lançada em também em bacia de acumulação, sem nenhum tipo de dissipador de energia. Uma curva em nível, passou a conduzir toda a água da galeria pluvial até a divisa com a área de pastagem. Analisando as imagens de satélite observa-se que a incisão aparece nas imagens após a mudança na posição da curva em nível no ano de 2017. As águas são conduzidas por uma distância de ~380m para o mesmo ponto de lançamento das águas do córrego canalizado. Em maio de 2017, o Ministério Público do Paraná, acionou o município de Luiziana, para que fossem implantadas galerias pluviais com dissipadores de energia, junto ao córrego das Lontras. Já o proprietário foi acionado pela ausência da área de APP (MINISTÉRIO PÚBLICO DO PARANÁ, 2017).

Nesta ravina não há lançamento de galerias pluviais. Na observação em campo e na análise de imagens verificou-se a contribuição tanto da área urbana como da área rural. Na área rural as curvas em nível são interrompidas na divisa, onde a água escoava seguindo a uma linha retilínea na divisa. Quanto as águas oriundas da área urbana não há lançamento concentrado, no entanto ocorre escoamento superficial e acúmulo de água na cabeceira, e contribui para a concentração de fluxos.
