# MELHORIA DA QUALIDADE DA ÁGUA EM PEQUENAS PROPRIEDADES RURAIS NO ASSENTAMENTO MUQUILÃO, MUNICÍPIO DE IRETAMA – PR

## IMPROVING WATER QUALITY IN SMALL RURAL PROPERTIES IN MUQUILÃO RURAL SETTLEMENT, MUNICIPALITY OF IRETAMA – PR

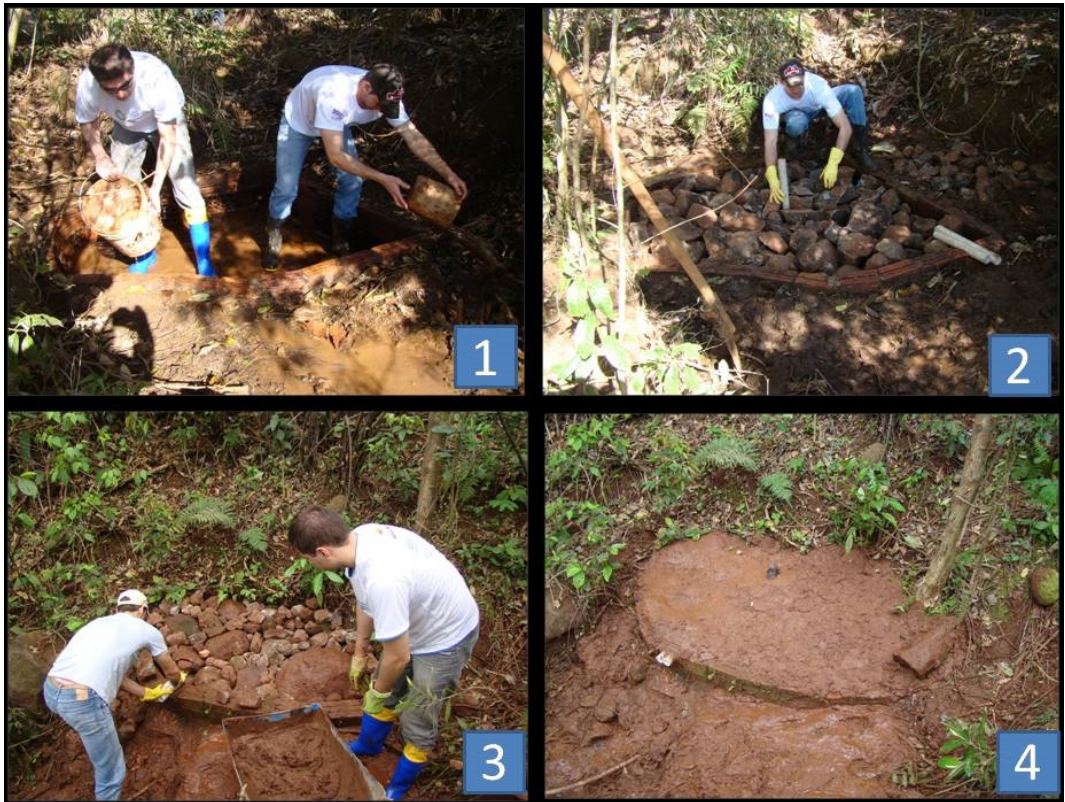
**Figura 3. Processo de proteção e recuperação de nascentes. A- Retirada de material orgânico e limpeza da nascente; B- Distribuição da pedra-rachão e instalação da tubulação; C- Impermeabilização da nascente com solo-cimento; D- Nascente protegida com a técnica do solo-cimento.**

preparo e distribuição de pedra rachão sobre os “olhos d’água” sem causar a obstrução da saída de água; instalação de tubulação para desinfecção, limpeza, coleta e extravasamento da água em excesso; peneiramento do solo e preparo da argamassa adicionando para cada três partes de solo, uma de cimento formando uma mistura homogênea com água; impermeabilização da parte superior da nascente (Figuras 2 e 3 a, b, c, d).
