USO E OCUPAÇÃO DO SOLO DA MICROBACIA HIDROGRÁFICA DO RIACHO ÁGUA FRIA, MUNICÍPIO DE CODÓ, MARANHÃO, BRASIL

DUARTE, Claudiana de Sousa¹; LIMA, Alex de Sousa²

USE AND OCCUPATION OF THE WATERSHED OF THE CREEK COLD WATER, CITY OF CODÓ, MARANHÃO, BRAZIL

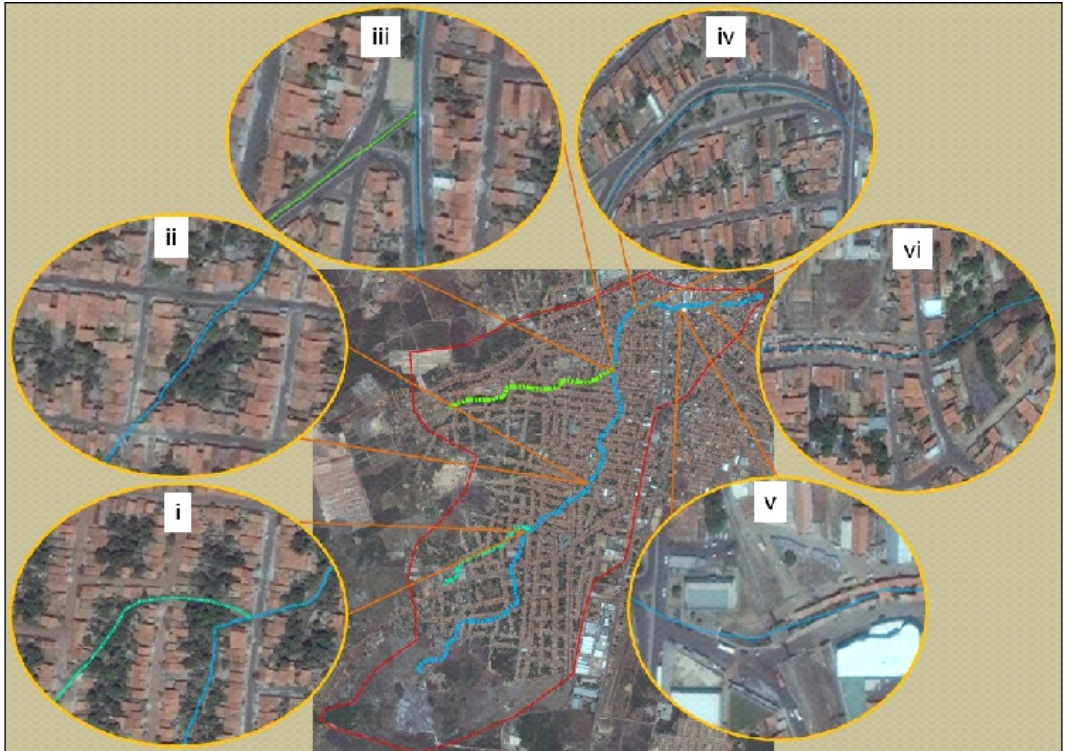
Figura 3: Ocupação intensa das margens do Riacho Água Fria

Percebe-se, ainda sobre a figura 03, que não houve um acompanhamento pelo poder público municipal, ao longo dos anos, quanto ao ordenamento e ocupação das áreas que margeiam o riacho. As residências do bairro Codó Novo foram construídas sobre o riacho ou de forma a tê-lo no quintal de muitas casas (Figura 03, i e ii), com isso, as famílias mais próximas convivem com uma água poluída e em risco de alagamentos e enxurradas. A partir da Figura 03iii o leito do Riacho Água Fria encontra-se canalizado e suas margens são ocupadas por ruas asfaltadas.

Na figura 03vi as margens são ocupadas e o canal fica encoberto por barracas no mercado de frutas e verduras da cidade. Nessa área, no baixo curso, há muita poluição direta por restos de frutas e verduras, assim como lançamento de esgotamento sem tratamento (Figura 04b). O baixo curso do referido riacho passou por processo de inundação gradual em 2009 (Figura 04a) e até o presente momento nenhuma medida

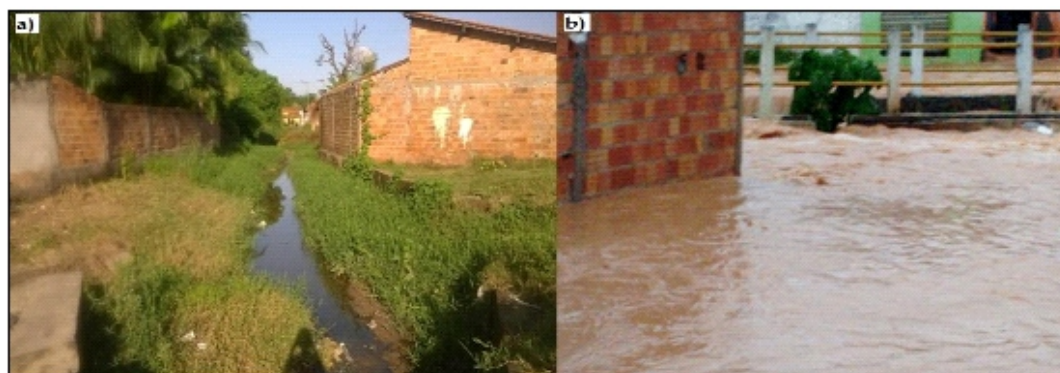
Figura 5: a) ocupação irregular as margens do riacho Água Fria; b) enchente no riacho Água Fria.

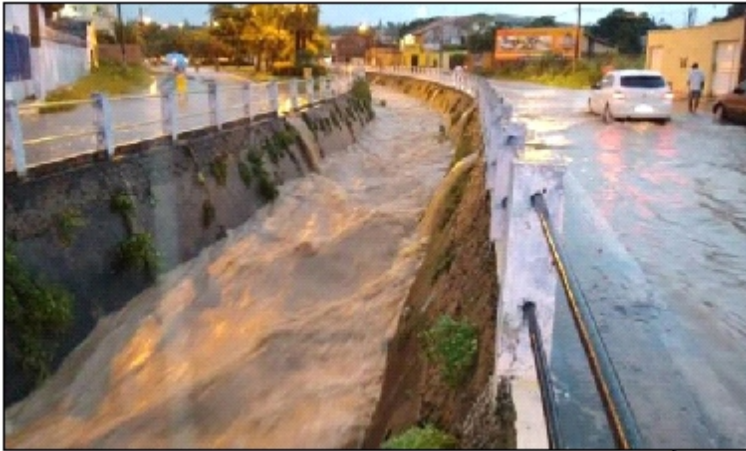
No caso da microbacia hidrográfica do riacho Água Fria o problema se agrava porque parte dela está canalizada e quando chove a água transborda alagando residências e comércios locais, (figura 06). Correndo o risco dos moradores serem contaminados por doenças de veiculação hídrica.

Figura 6 - Canalização da microbacia hidrográfica do riacho Agua Fria
