## DIAGNÓSTICO AMBIENTAL DA BACIA DO RIO REAL: REFLEXÕES E RESULTADOS DE ATIVIDADES URBANAS E RURAIS

## ENVIRONMENTAL DIAGNOSIS OF THE RIO REAL BASIN: REFLECTIONS AND RESULTS OF URBAN AND RURAL ACTIVITIES

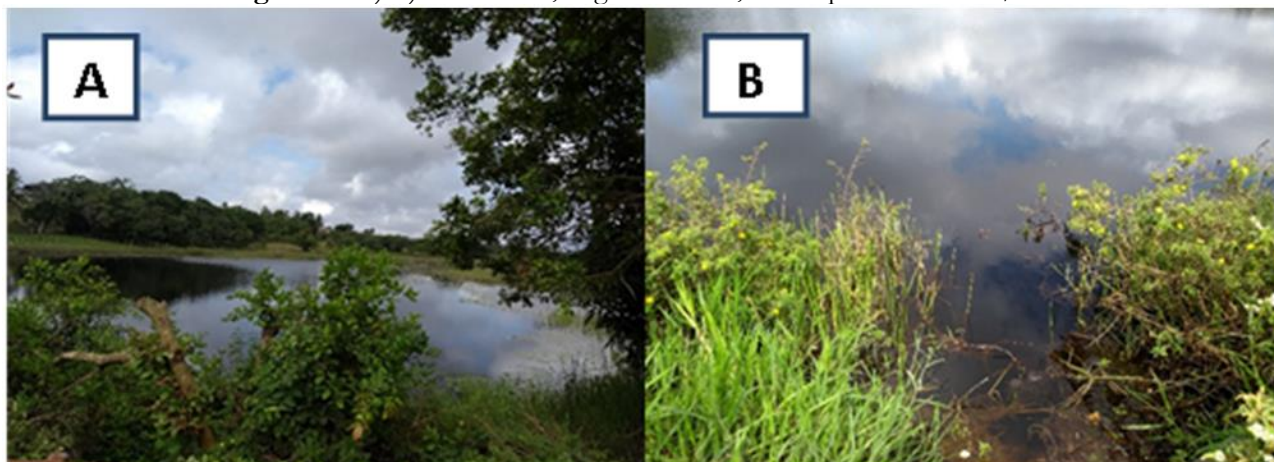
**Figura 2 - A) B) Nascente 1, Lagoa da Presa, município de Rio Real/BA.**

O diagnóstico foi aplicado em duas lagoas, cinco riachos e três mananciais. A nascente que recebeu o nome fantasia Nascente 1 (Figura 2), chamada de Lagoa da Presa, está localizada na zona urbana, pertencente à microbacia Fonte Branca. Ela é responsável pelo abastecimento da cidade e, logo, possui uma importância socioeconômica bastante expressiva para a sede municipal de Rio Real/BA.

Por se encontrar próximo à área urbana, esse trecho é bastante susceptível à ação antrópica, prova disso é o constante desmatamento para a retirada de areia fina, conhecida como areia lavada, das margens do rio. Dessa forma, o processo de assoreamento é algo notório, comprovado pela coloração escura da água, que, através da correnteza e por suspensão, leva sedimentos que foram erodidos das margens sem proteção vegetal.

Observa-se, nas áreas circunvizinhas, existência da produção comercial de laranja, o que representa uma grande preocupação, pois o uso de defensivos agrícolas pode ser algo constante e o seu uso indiscriminado afeta a saúde das espécies de animais e vegetais próximas, além da comunidade que recebe o abastecimento.

Também foi percebida, nas visitas de campo ao trecho da bacia em análise, certa quantidade de resíduos sólidos, principalmente, lixo doméstico. É comum, em cidades pequenas, apesar da coleta de resíduos pela prefeitura, a ação dos moradores de descartarem de modo irregular ou queimarem os resíduos considerados lixos, ações amplamente degradantes do ambiente. Em contrapartida, não foi encontrada presença de esgoto. Como a nascente está localizada ao lado de uma estrada, o trânsito de veículos é constante. Com base nas informações e nos parâmetros técnicos observados, a Lagoa da Presa encontra-se em um quadro de nascente perturbada.

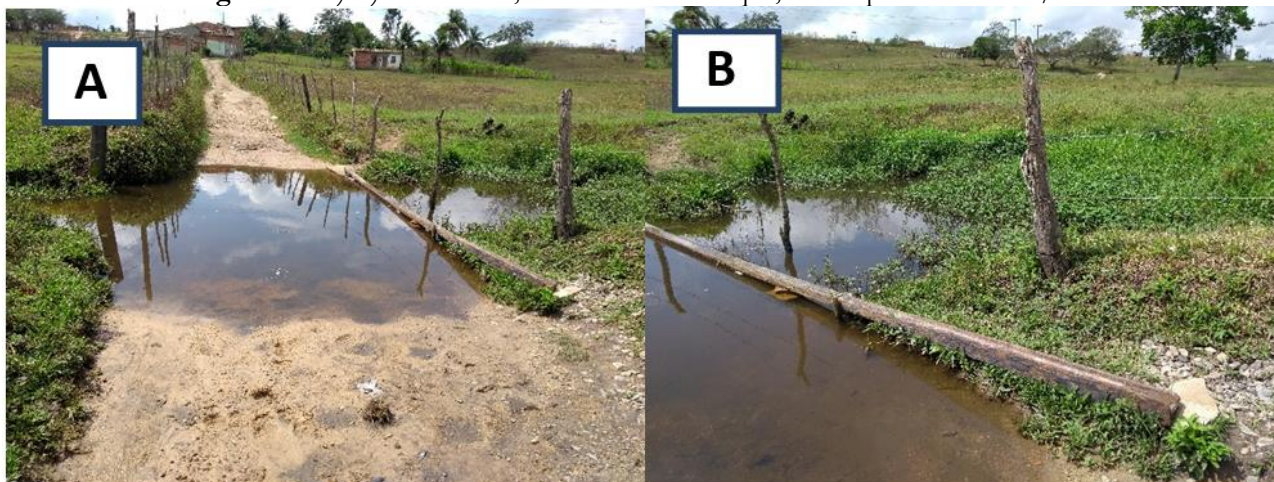
**Figura 3 - A) B) Nascente 2, Riacho do Alambique, município de Rio Real/BA.**

A nascente que recebeu o nome fantasia Nascente 2 (Figura 3), chamada de Riacho do Alambique, localizada na zona urbana, também pertence à microbacia Fonte Branca. Ela está localizada no meio da estrada e, para atravessar essa estrada, é necessário passar por dentro da nascente. Nela foi encontrada a presença de cerca, porém não para a proteção da mesma, apenas para a demarcação de propriedade privada. Assim como a Lagoa da Presa, o Riacho do Alambique não possui nenhuma ação conservacionista.

Como revelado nas imagens acima, na porção do trecho observado na pesquisa, inexistia vegetação de médio e grande porte. Diferente das anteriores, nessa, pode-se constatar odor muito forte. Provavelmente, isso se dá pela existência da atividade pecuarista, visto que os esterco animais são levados pela chuva, para o trecho, ou mesmo pela presença de escoamento nas áreas de esgoto e de resíduos sólidos. Por estar localizada em uma área sem proteção, o acesso de animais e o trânsito de veículos no entorno e por dentro da nascente são constantes. Com base nos parâmetros observados, o Riacho do Alambique encontra-se na categoria degradada.

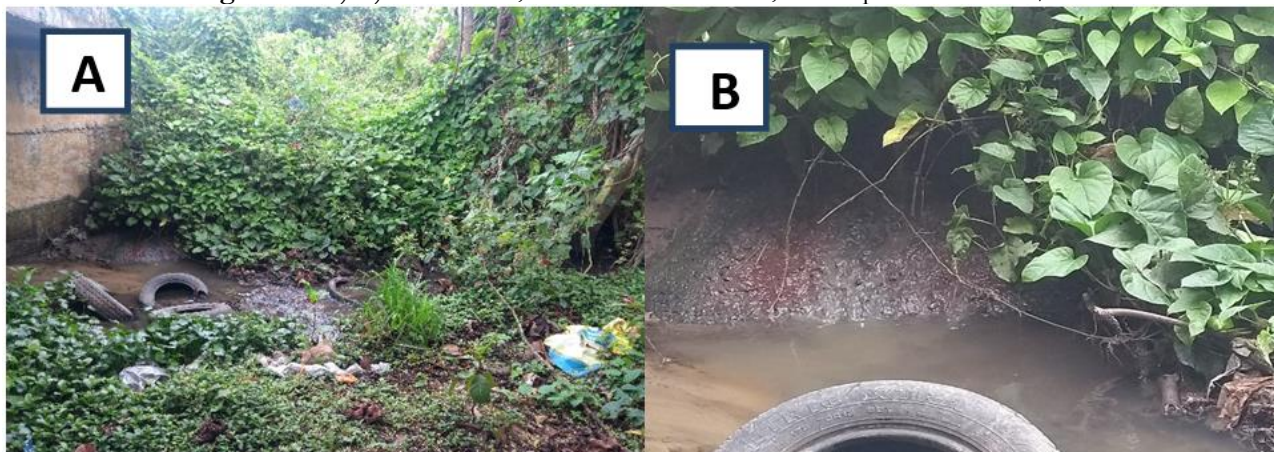
**Figura 4 - A) B) Nascente 3, Riacho Fonte Branca, município de Rio Real/BA.**

A nascente que recebeu o nome fantasia Nascente 3 (Figura 4), chamada de Riacho da Fonte Branca, fica localizada no centro da cidade de Rio Real/Bahia. Devido ao crescimento urbano, à ampliação de áreas de plantio, ao desmatamento e à injeção de esgoto, esse trecho apresenta cor muito escura e odor muito forte.

Nesse trecho, foram observados bastantes resíduos sólidos, de todos os tipos, principalmente, domésticos e pneus. Em seu entorno, existe atividade pecuária e os animais têm acesso direto à nascente, inexistindo, na área observada, cercado de proteção para a nascente. Com base nos parâmetros observados, o Riacho Fonte Branca encontra-se degradado.

A nascente Fonte Branca, pela sua importância, merece uma atenção maior por parte das autoridades no que tange à realização de obras que possibilitem a minimização dos impactos negativos. Ela é uma das principais nascentes que percorrem todo o sítio urbano da cidade.

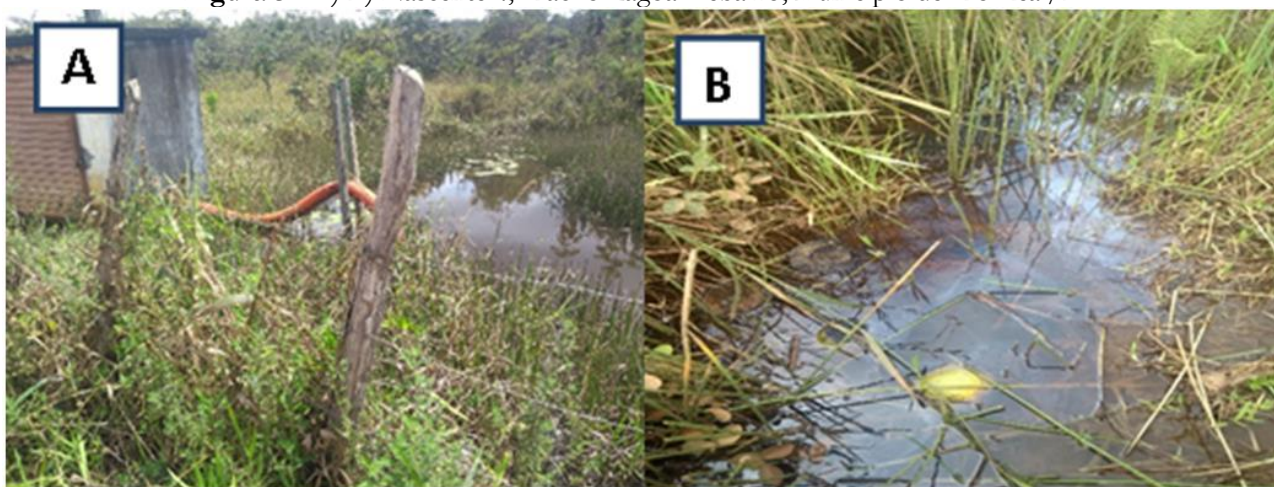
**Figura 5 - A) B) Nascente 4, Riacho Lagoa Debaixo, município de Rio Real/BA.**

A nascente que recebeu o nome fantasia de Nascente 4 (Figura 5), chamada de Riacho Lagoa Debaixo, fica localizada na zona urbana. O riacho fica situado em uma estrada. Não há nenhuma prática de conservação e a vegetação encontra-se totalmente fragmentada, reflexo do desmatamento no local.

A água tem uma cor avermelhada e apresenta cheiro de ferrugem. Também foi observado que essa água é utilizada para irrigação, já que, no entorno da nascente, há plantações de laranja e uso de agrotóxico, o que pode contaminar a nascente. Não foi observada a presença de esgoto na localidade. O acesso de animais é livre, pois não existe proteção, assim como também o trânsito de carros é constante, porém há uma ponte, a qual auxilia a passagem desses mesmos por dentro da nascente. Com base nos parâmetros analisados, o Riacho Lagoa Debaixo encontra-se em um estado degradado.

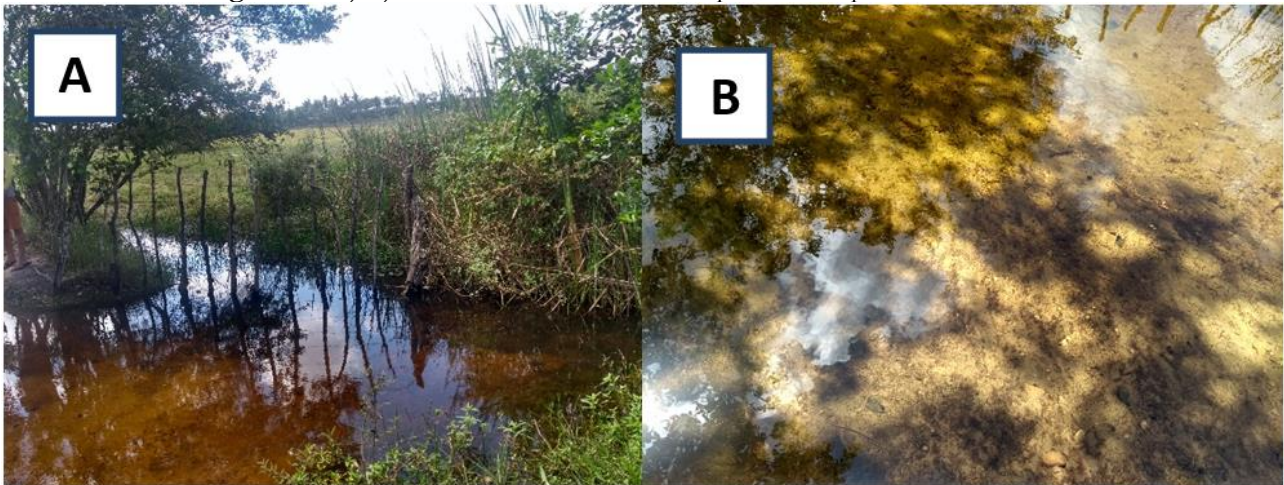
**Figura 6 - A) B) Nascente 5, Riacho da Sucupira, município de Rio Real/BA.**

A nascente que recebeu o nome fantasia de Nascente 5 (Figura 6), chamada de Riacho da Sucupira, fica localizada na zona rural, no povoado Engenho Velho. O riacho fica situado em propriedade particular e sua área de vegetação encontra-se fragmentada, devido ao constante desmatamento, existindo pouca cobertura de serrapilheira.

A água é transparente e não apresenta odor, porém na propriedade há criação de gado. Nas visitas, não foram encontradas evidências de presença de esgoto ou lixo no local. Com base nos parâmetros observados do pisoteio de gado e do desmatamento, a nascente do Riacho da Sucupira encontra-se em um quadro perturbado.

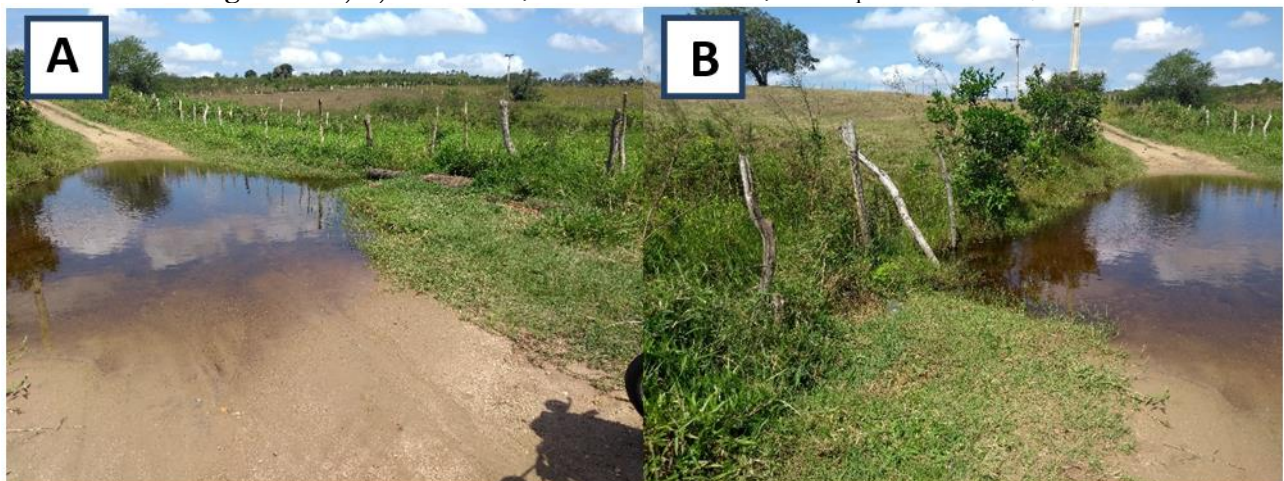
**Figura 7 - A) B) Nascente 6, Riacho das Caraíbas, município de Rio Real/BA.**

A nascente que recebeu o nome fantasia de Nascente 6 (Figura 7), chamada de Riacho das Caraíbas, fica localizado na zona rural, no povoado Caraíbas. O riacho fica situado em uma estrada, sem presença de ponte para o trânsito de pessoas e veículos. A água é transparente e não apresenta odor. Em seu entorno, há plantações de laranja e criação de gado. Despejo de esgoto e resíduos sólidos não foram encontrados no local. Por estar localizada em uma estrada, o trânsito de veículos e animais é constante. De acordo com os parâmetros descritos, o Riacho das Caraíbas encontra-se perturbado.

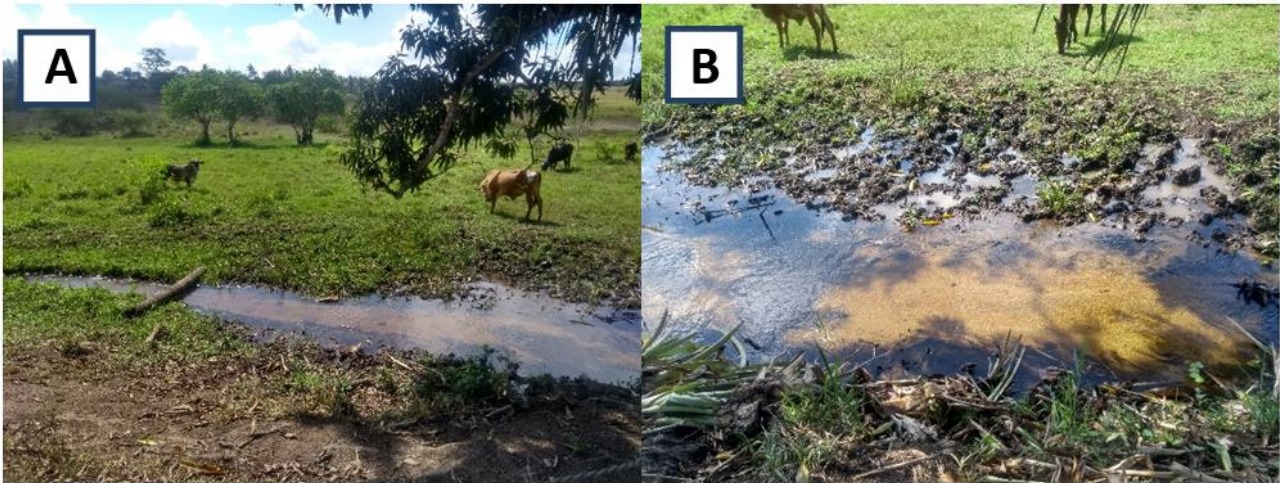
**Figura 8 - A) B) Nascente 7, Riacho Buri, município de Rio Real/BA.**

A nascente que recebeu o nome fantasia de Nascente 7 (Figura 8), chamada de Riacho Buril, está localizada na zona rural, no povoado Buril. O riacho fica localizado dentro de uma fazenda e não há presença de cerca nem adoção de práticas de conservação. As características descritas anteriormente são preocupantes, pois os animais passam a ter acesso e degradam o ambiente por causa da compactação do solo.

A coloração da água é clara e sem odor. Nos arredores, há plantações de laranja e uso de defensivos agrícolas. Não foi observado despejo de esgoto e resíduos no local e não há trânsito de veículos em seu entorno. Com base nos parâmetros analisados, o Riacho Buri encontra-se degradado.

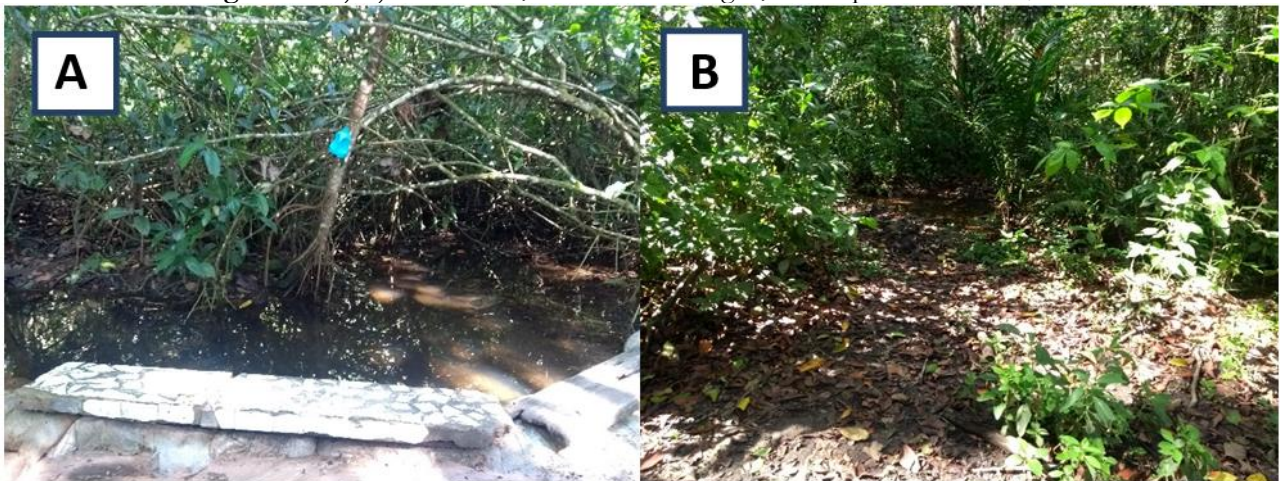
**Figura 9 - A) B) Nascente 8, Riacho Ronca Água, município de Rio Real/BA.**

A oitava nascente, com o nome fantasia de Nascente 8 (Figura 9), chamada de Riacho Ronca Água, está localizada na zona rural, no povoado Mata Verde. A nascente fica em uma área protegida pelo Instituto Brasileiro do Meio Ambiente e dos Recursos Naturais Renováveis (IBAMA). Toda sua vegetação nativa encontra-se conservada, com densa presença de árvores nativas e com bastante cobertura de serrapilheira.

A água não possui odor e sua coloração é transparente. Esse recurso natural é utilizado pelos moradores da proximidade para consumo próprio. Não foram encontrados resíduos nem despejo de

esgoto no entorno e, por estar em uma mata fechada, não há trânsito de veículos. De acordo com os parâmetros adotados, o Riacho Ronca Água encontra-se conservado.

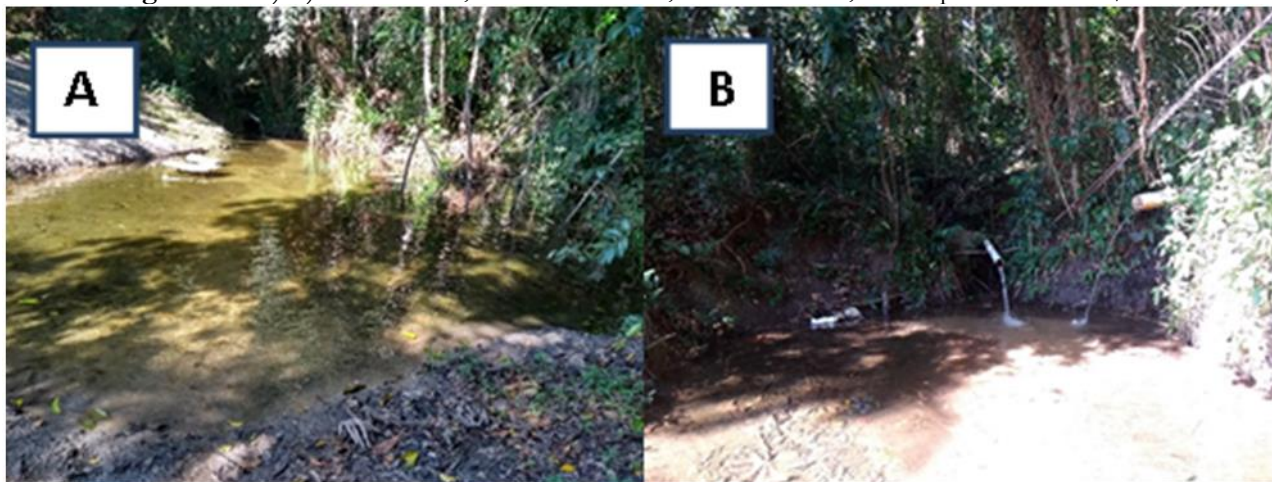
**Figura 11 - A) B) Nascente 10, Fonte Vila Nova, Povoado Puba, município de Rio Real/BA.**

A nascente que recebeu o nome fantasia de Nascente 10 (Figura 11), chamada de Fonte Vila Nova, está localizada na zona rural, no povoado Puba. Está situada em uma área protegida pelo IBAMA. Notadamente, observa-se um maior adensamento vegetal, inclusive, com a presença de serrapilheira. Nos dias das visitas técnicas, não foram avistadas, na área, espécies de animais de criação.

Através do olhar, percebe-se um trecho d'água com cor transparente, e a mesma não apresenta cheiro forte. As águas desse trecho são bastante utilizadas pelos moradores locais. Na área próxima, não foram observados, empiricamente, resíduos de origem doméstica nem uso de sedentização pecuarista. Com base nos parâmetros observados, o Riacho Vila Nova encontra-se em um quadro conservado. Um ponto esclarecedor é que os trechos d'água que estão sob a governança de um órgão de proteção (IBAMA) se enquadram como conservados. Disso, abstraem-se duas ideias: 1ª) o papel de relevância da ação do IBAMA para conservar mananciais, lagos e trechos hídricos e 2ª) revela um grau de

desenvolvimento produtivo, ligado à criação de animais e à produção agrícola no local, o que repercute na conservação do Riacho Vila Nova.
