## **RELAÇÃO ENTRE O AMBIENTE CONSTRUÍDO E O COMPORTAMENTO DAS PESSOAS EM HABITAÇÕES DE INTERESSE SOCIAL (HIS): UMA PERSPECTIVA DE PÓS-OCUPAÇÃO EM SANTO ÂNGELO/RS**

## **RELATIONSHIP BETWEEN THE BUILT ENVIRONMENT AND PEOPLE'S BEHAVIOR IN SOCIAL INTEREST HOUSING (HIS): A POST-OCCUPANCY PERSPECTIVE IN SANTO ÂNGELO/RS**

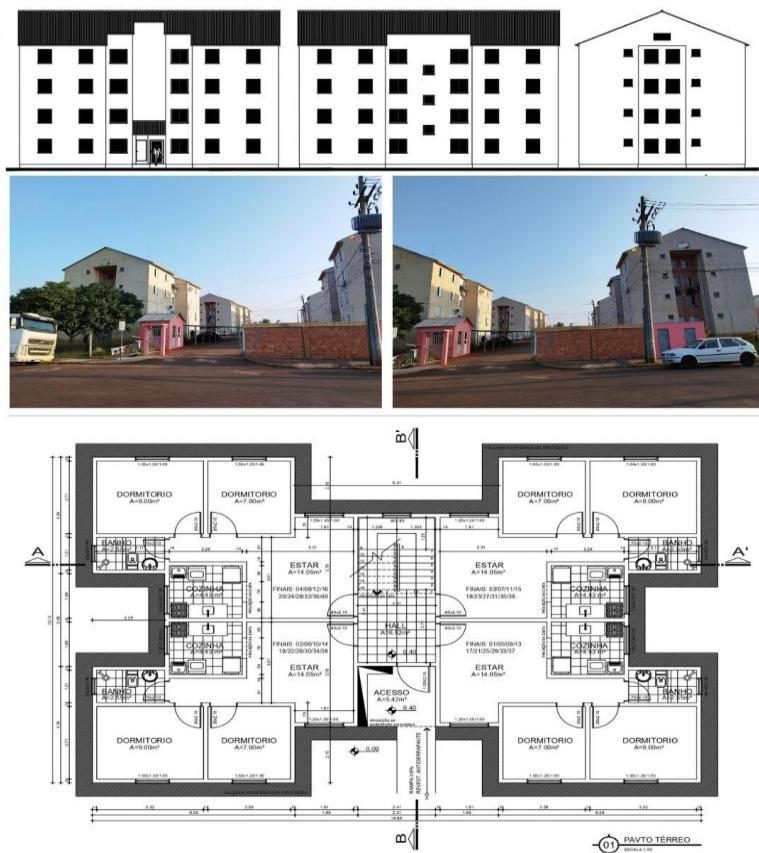
**Figura 1** - Residencial Romeu Goulart Loureiro II – Fachadas e planta baixa

habitacionais. As moradias seguem tipologia padronizada, contemplando sala de estar/jantar, cozinha/área de serviço, banheiro, circulação e dois dormitórios. Cada unidade possui área privativa construída de 42,03 m<sup>2</sup> e área útil interna de 37,03 m<sup>2</sup>, conforme ilustrado na Figura 1.

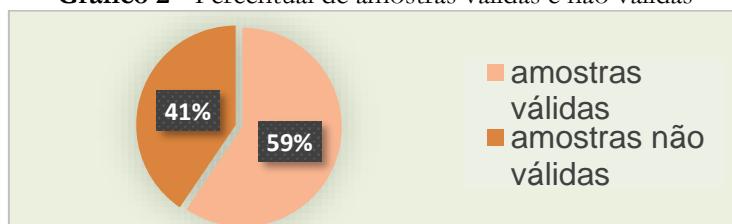
**Gráfico 2 - Percentual de amostras válidas e não válidas**

O percentual de amostras válidas totalizou 59%, correspondendo a 47 apartamentos, enquanto 41% (32 unidades) foram desconsiderados devido à recusa dos moradores em participar das entrevistas. As razões para essa negativa são diversas e refletem insatisfações acumuladas ao longo do tempo. Entre os principais fatores apontados estão o atraso de três anos na entrega dos apartamentos, além de problemas estruturais e funcionais relacionados às instalações de esgoto, hidráulica e elétrica, bem como à qualidade dos materiais de acabamento. Ademais, persistem processos judiciais abertos por parte dos moradores contra a Caixa Econômica Federal, buscando resarcimento pelos danos e transtornos sofridos, o que contribui para o descontentamento e a resistência em colaborar com a pesquisa.

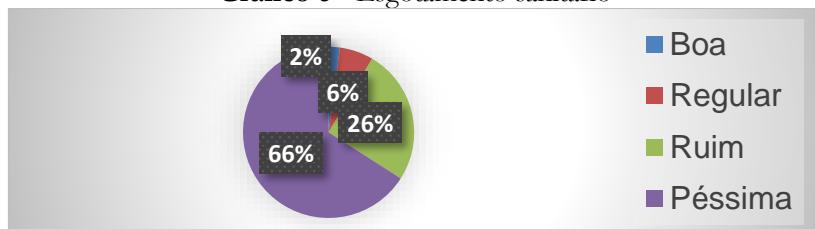
**Gráfico 6 - Esgotamento sanitário**

O Gráfico 6 revela que 66% dos respondentes classificam as condições como péssimas e 26% como ruins, totalizando 92% de insatisfação, enquanto apenas 8% avaliam como regular ou boa. Esse elevado índice de insatisfação está relacionado principalmente às instalações de esgoto cloacal, compostas por fossa séptica com filtro anaeróbio integrado, dimensionadas para uma população estimada de 640 pessoas, considerando quatro moradores por apartamento. No entanto, conforme relatos dos usuários, essas instalações não suportam a demanda real de resíduos, resultando em transbordamentos de lama, alagamentos, mau cheiro intenso e desconforto generalizado. Tais problemas evidenciam deficiências na concepção e no dimensionamento do sistema de esgotamento, afetando diretamente a qualidade de vida e a saúde dos moradores.

Conforme relatado, a estação de tratamento de esgoto solucionou parcialmente o problema da capacidade de processamento dos resíduos liberados pelo residencial. No entanto, não há processos regulares de manutenção ou vistoria, estando a estrutura praticamente abandonada, cercada por mato e lixo. A insatisfação de 92% dos moradores com a rede de esgoto reflete as dificuldades enfrentadas desde

a entrega do empreendimento. Embora os alagamentos decorrentes do transbordamento tenham cessado, o mau cheiro persiste de forma significativa, afetando o conforto e a qualidade de vida dos ocupantes. Essa situação evidencia a necessidade de gestão contínua, manutenção adequada e fiscalização para garantir que o sistema de esgotamento cumpra sua função de forma eficiente e segura.

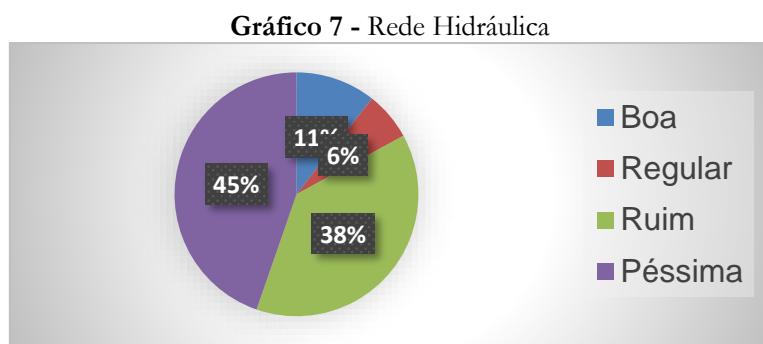
Observa-se que a maioria dos moradores insatisfeitos com a rede hidráulica enfrenta instalações em estado crítico, com falhas recorrentes que provocam infiltrações, formação de mofo e bolor ao longo de paredes, tetos e demais superfícies, gerando cheiro desagradável e comprometendo a saúde, o conforto e a qualidade de vida. Esses problemas persistem desde os primeiros anos de ocupação, sem que a

construtora tenha realizado os reparos necessários, e os moradores sem recursos continuam convivendo com a rede hidráulica exposta, agravando as infiltrações e tornando os apartamentos críticos para habitação. Apenas 17% relatam conforto, correspondendo àqueles que não enfrentaram infiltrações, evidenciando a necessidade de intervenções estruturais, manutenção e fiscalização contínua para garantir ambientes seguros e salubres.

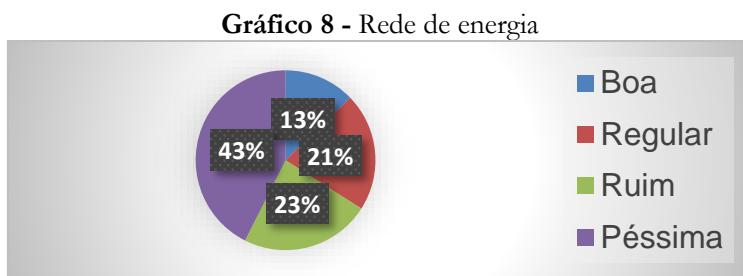
Por consequência dos problemas encontrados na rede de energia, 43% dos residentes consideram como sendo péssima, 23% ruim e 33% julgam ser boa ou regular. Ainda sobre seus aspectos relacionado a energia, a fiação está exposta, disjuntores sem tampa de proteção, espaço de disjuntores retirado do local. Alguns cabos de energia estão sem proteção, fios pendurados, representam riscos de choque elétrico e incêndio, é importante que os cabos sejam adequadamente protegidos e isolados para evitar contato acidental, devido à exposição e condições adversas, vandalismo ou outras causas podem causar quedas de energia e interrupções no fornecimento elétrico.

Identifica-se que 66% dos entrevistados consideram a rede de energia do residencial ruim ou péssima, consequência do dimensionamento e execução inadequados. Nos primeiros anos, ocorreram episódios de choque elétrico em corrimões das escadas e em materiais metálicos de acabamento, situação

que só foi solucionada com recursos financeiros dos próprios moradores. Apesar dessa intervenção, ligações internas incorretas ainda permanecem, e a falta de um adequado dimensionamento da rede provoca quedas de tensão frequentes, prejudicando a funcionalidade e segurança dos apartamentos. Para eliminar completamente esses problemas seria necessário o redimensionamento integral da rede elétrica, medida financeiramente inviável para os moradores, evidenciando a fragilidade do sistema e a necessidade de soluções estruturais mais viáveis e seguras.

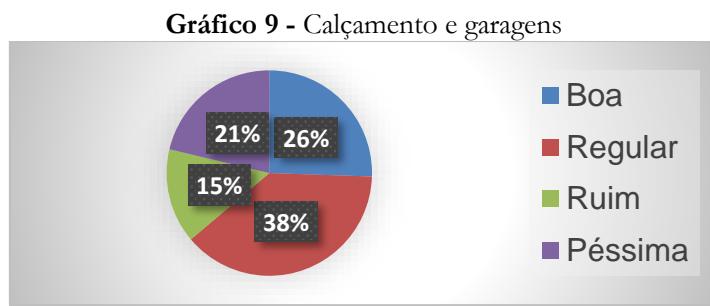
Considerando essas informações, a avaliação das garagens e calçamentos revelou que 64% dos moradores classificam as condições como boa ou regular, enquanto 36% as consideram ruins ou péssimas. A garagem coberta por brita foi apontada como o maior motivo de insatisfação, pois está nível mais baixo que as calçadas e sem sistema de drenagem, fazendo com que a água se acumule durante períodos chuvosos e dificulte o acesso aos veículos. Além disso, os movimentos do piso, decorrentes de esforços mecânicos e dilatação térmica, provocam fissuras no concreto das calçadas, agravadas pela ausência de juntas de dilatação ao longo da extensão do piso, contrariando a NBR 6118 (ABNT, 2014), que recomenda uma junta a cada 15 metros.

O desmoronamento do solo nas calçadas constitui um problema recorrente, decorrente de fatores como falta de manutenção, erosão e ausência de rede de drenagem, comprometendo tanto a segurança quanto a estética da área. Essa condição representa risco para pedestres e dificulta a circulação, exigindo reconstrução com materiais adequados e inclinação apropriada para o correto escoamento da água pluvial. Garantir que esses espaços sejam acessíveis e funcionalmente adequados é essencial para promover mobilidade segura e inclusiva, assegurando que todos os moradores, independentemente de sua condição

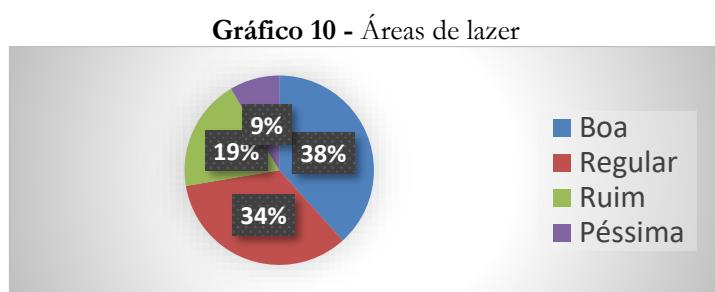
Com relação aos locais de uso comum — quiosque, playground, quadra de areia e salão de festas, 72% dos entrevistados os classificam como bons ou regulares, enquanto apenas 28% os consideram ruins ou péssimos, indicando necessidade de cuidados adicionais. Observa-se que essas áreas, em comparação com o restante da estrutura do residencial, encontram-se em boas condições. Além disso, estão em conformidade com as normas do PMCMV, que garantem espaços de lazer e convivência. Segundo a Portaria nº 465, de 3 de outubro de 2011, empreendimentos em condomínio devem destinar mínimo de 1% do valor da edificação e infraestrutura para equipamentos de uso comum, incluindo áreas cobertas, espaços descobertos para lazer infantil e quadra de esportes (Brasil, 2011).

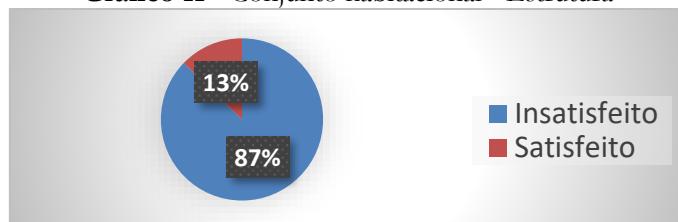
**Gráfico 11 - Conjunto habitacional - Estrutura**

Observa-se que 87% dos moradores estão insatisfeitos com a estrutura do residencial, enquanto apenas 13% manifestam satisfação. Essa insatisfação é compreensível, pois patologias na edificação, aliadas à baixa incidência solar e má instalação das calhas, provocam mofo e bolor, acelerando o desgaste da alvenaria. A biodegradação representa um risco adicional à durabilidade da construção, tornando necessária a adoção de medidas preventivas e manutenção contínua, de forma a preservar a integridade estrutural, garantir ambientes saudáveis e assegurar a qualidade de vida dos moradores ao longo do tempo.

Manifestação patológica refere-se ao surgimento de problemas visíveis em uma edificação, como fissuras, trincas, manchas, deformações e mofo, indicando falhas na construção ou na manutenção. Quando detectados, são realizados estudos para identificar suas origens e causas, possibilitando diagnóstico e procedimentos de recuperação adequados. Em visita in loco, observou-se que dois blocos do condomínio foram construídos em áreas com desnível de aproximadamente três a quatro metros em relação ao lote vizinho. Nessas estruturas, há fissuras na viga baldrame e indícios de recalque das fundações, causados por movimentos verticais e afundamentos da estrutura. Esse tipo de patologia resulta de capacidade insuficiente do solo, variações de nível, carregamentos excessivos e ausência de muro de contenção, que poderia conter o deslizamento.

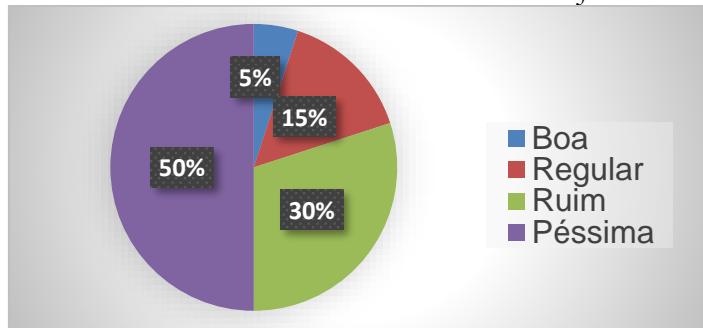
**Gráfico 12 - Unidade habitacional – Portas e Janelas**

À vista disso, solicitou-se aos respondentes a avaliação desses problemas, resultando em 80% de respostas classificadas como ruins ou péssimas, enquanto apenas 20% as consideram regulares ou boas. As portas internas de madeira apresentam curvaturas e deformações, comuns em materiais de baixa qualidade, enquanto as portas de ferro apresentam ferrugem devido à falta de manutenção. Quanto às janelas, a vedação inadequada permite a entrada de ar, umidade, poeira e ruído, comprometendo o conforto interno. A ausência de vergas e contravergas nas esquadrias gera trincas e rachaduras, concentrando esforços nas bordas. Esses elementos estruturais reforçam a abertura, evitando fissuras diagonais de 45° e garantindo estanqueidade e durabilidade da construção.

A NBR 10.821 (2018) estabelece condições mínimas de desempenho para esquadrias comercializadas no Brasil, garantindo conforto térmico, visibilidade e segurança. Quando essas normas não são atendidas, a chuva e o vento podem causar infiltrações, resultando em patologias nas paredes e desconforto nos ambientes. Observa-se que o grau de frustração relacionado às esquadrias é significativo, conforme apontado pela maioria dos entrevistados. A execução inadequada e a baixa qualidade dos materiais têm provocado deterioração da alvenaria, comprometendo a estanqueidade e permitindo a entrada de umidade externa nos apartamentos, afetando tanto a funcionalidade quanto o conforto e a durabilidade das construções.

Observa-se mofo nos peitoris das janelas, causado pela entrada de água externa, além de pulverulência do reboco e perda de partículas do revestimento da alvenaria, gerando desconforto e frustração nos moradores. Contudo, 20% demonstram satisfação, seja por não enfrentarem problemas nas esquadrias, seja por terem se adaptado às condições existentes. Os revestimentos argamassados protegem a alvenaria contra os efeitos climáticos, fornecem isolamento térmico e acústico, impermeabilização, resistência a incêndio e impactos superficiais, sendo essenciais para a durabilidade e

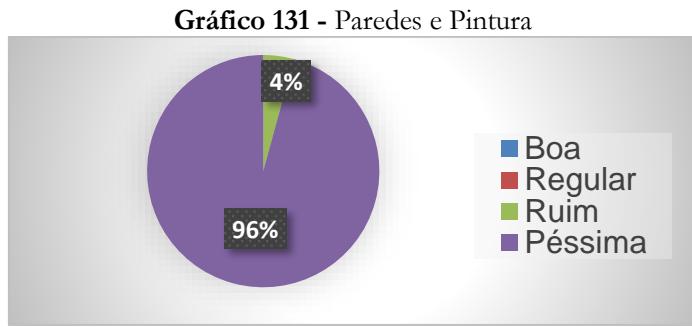
Com 96% dos entrevistados julgando estar em péssimas condições e o motivo pelo qual, a grande maioria se sente insatisfeito é o mofo encontrado em grandes proporções, o que é bem preocupante, ele não é apenas desagradável esteticamente, mas principalmente prejudicial à saúde dos moradores, podendo causar alergias ou até problemas respiratórios, assim como partes com esfarelamento da argamassa são encontradas nestes espaços. Com a umidade das paredes ocorre o descolamento de tinta e formação de bolhas, este problema está relacionado ao alto grau de umidade no ambiente, estas áreas são as afetadas pelas infiltrações da rede hidráulica, como já mencionadas anteriormente.

A deficiência do projeto, o desconhecimento das características dos materiais usados e/ou o emprego de materiais inadequados, erros na execução, o desconhecimento ou não observância de Normas técnicas adequada, podem ser as causas dos problemas que ocorrem nas patologias dos revestimentos argamassados. Constata-se, que a razão pela qual 100% dos entrevistados, encontram-se completamente insatisfeitos com os revestimentos de paredes e pinturas, é pelas infiltrações, mofo, bolor e pela perda significativa das partículas que compõem a base das paredes. A causa destas patologias, é resultado da umidade proveniente do pavimento superior, com os defeitos da rede hidráulica, e os defeitos da rede calhas, provocando estas situações nos ambientes.

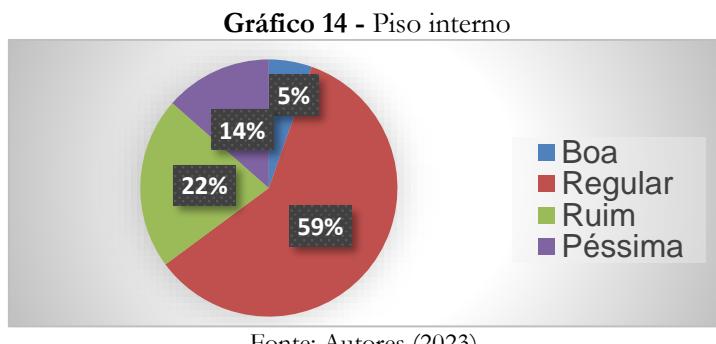
A crítica quanto aos pisos internos do residencial foram de, 59% considerando como regular, 36% julgando ruim ou péssimo, e apenas 5% afere com sendo bom. Repara-se que a umidade nos banheiros é recorrente, tanto na parte superior (teto) como já verificado anteriormente, quanto também na sua parte inferior (piso), com o descolamento dos revestimentos, pela falta de aderência ao substrato, assim como pontos de infiltrações são possíveis de se identificar, através das manchas escuras como no piso cerâmico. A junta de assentamento das peças cerâmicas, deve ser larga o suficiente para permitir que, o rejuntamento e o revestimento se adaptem, às movimentações da alvenaria e/ou da argamassa de assentamento. Se existir uma deficiência na colocação dessas juntas, a água pode se infiltrar nessas camadas, provocando esforços de dilatação e contração por meio da absorção de água, consequentemente prejudicando a sua aderência.

Além disso, para evitar patologias como estas, é importante se ter precauções no assentamento das peças para conseguir uma maior adesão, além da substituição das que estão danificadas, implementando juntas no revestimento, a manutenção do rejunte é fundamental, devido à sua tendência a desgastar facilmente, principalmente quando são utilizados produtos abrasivos de limpeza, sendo necessário realizar e controlar a manutenção, após o período de uso ou assim que surgir estes problemas. O estudo identificou pontos de infiltração na área do piso, onde o rejunte aplicada foi removido ou desgastado, acarretando na perda de desempenho e durabilidade destes revestimentos cerâmicos, instalados na área de banheiro. Além do mais, podendo causar potenciais de infiltrações na laje de forro do pavimento inferior, que já se depara com outros problemas relacionados com infiltrações ocasionadas da rede de hidráulica.

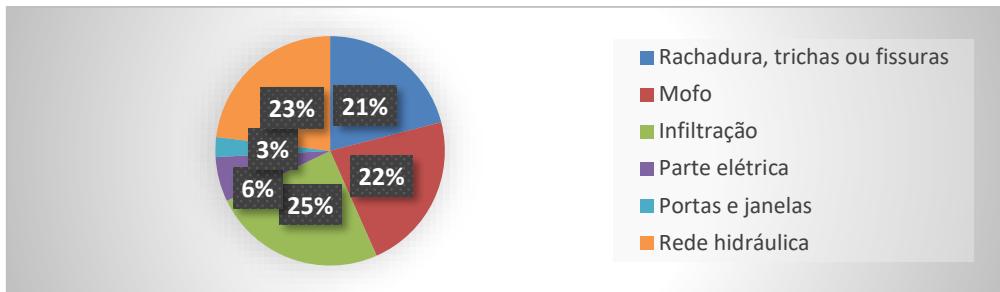
Gráfico 26 - Motivo das reformas

Corroborando com as análises anteriores, o gráfico evidencia os problemas reais do residencial, mostrando que a maior parte das reformas concentrou-se nas áreas mais afetadas por patologias, como infiltrações da rede hidráulica, mofo, rachaduras, trincas e fissuras nas paredes. Por outro lado, as reformas na rede de energia e a manutenção das esquadrias foram limitadas, uma vez que essas patologias eram menos críticas. Segundo o Caderno de Orientações da Caixa Econômica Federal (2004), visitas ao empreendimento são realizadas por engenheiros ou arquitetos da Caixa para verificar a evolução da obra e garantir o financiamento. A responsabilidade diária pela execução, qualidade, cumprimento dos projetos e memoriais descritivos cabe à construtora, enquanto a Caixa não se responsabiliza pela fiscalização contínua ou aplicação dos materiais.

Identifica-se que aproximadamente 21% das reformas realizadas no residencial ocorreram devido a rachaduras, trincas e fissuras. Essas patologias decorrem principalmente da movimentação da estrutura, causada pela falta de dimensionamento adequado das fundações e pela ausência de muros de contenção nos locais necessários. Como resultado, a estrutura sofreu deslocamentos que geraram deformações na alvenaria e comprometimento da estabilidade de algumas partes do edifício. Embora algumas reformas já tenham sido executadas pelos moradores para mitigar os problemas, é essencial que sejam adotadas medidas preventivas e corretivas adicionais, garantindo não apenas a recuperação estrutural, mas também a segurança, durabilidade e conforto das edificações, prevenindo o surgimento de novas patologias.

Contudo, observa-se que pequenas melhorias também foram realizadas em portas, janelas e rede de energia, incluindo a vedação das janelas e a substituição de alguns marcos de portas. Parte da rede elétrica interna passou por reformas parciais, corrigindo problemas previamente mencionados, ainda que de forma limitada. Essas intervenções buscaram minimizar os impactos das falhas construtivas, proporcionando maior segurança e funcionalidade. Com base nos dados apresentados no gráfico 17, os aspectos comportamentais dos usuários foram investigados, enfocando questões como privacidade, segurança e relacionamento entre os moradores do Residencial Romeu Goulart Loureiro II, refletindo a percepção dos ocupantes sobre a qualidade do ambiente construído e o impacto das melhorias realizadas na convivência e bem-estar diário.
