## Dinâmica de restinga de praia após evento de ressaca no município de Pontal do Paraná

### Beach sandbank dynamics after an extremely high tide event in the city of Pontal do Paraná

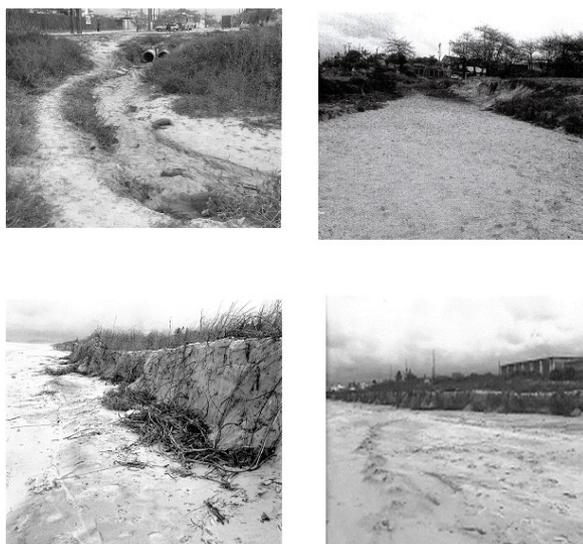
**Figura 1.** Imagens do processo de erosão costeira na ressaca ocorrida em setembro de 2016, indicando abertura de caminho onde a vegetação de restinga foi removida (acima), e recuo da borda da seção de superfície da vegetação de restinga (abaixo), em Praia de Leste, Pontal do Paraná-PR.

tante não somente no litoral do estado do Paraná, mas também em todo o Sudeste e Sul do Brasil (MARTINI et al., 2004; CAMPOS et al., 2010). No município de Praia de Leste, o evento da ressaca provocou na paisagem da praia um processo erosivo que teve como consequência um visível recuo das bordas das seções de superfície da vegetação de restingas, principalmente aquelas voltadas para o mar. O destaque desta observação foi o aparecimento de caminhos que surgiram desde a praia até a avenida atlântica, onde nos mesmos a vegetação de restinga foi removida e em seu lugar havia proeminente superfície de erosão, conforme demonstrado na Figura 1.

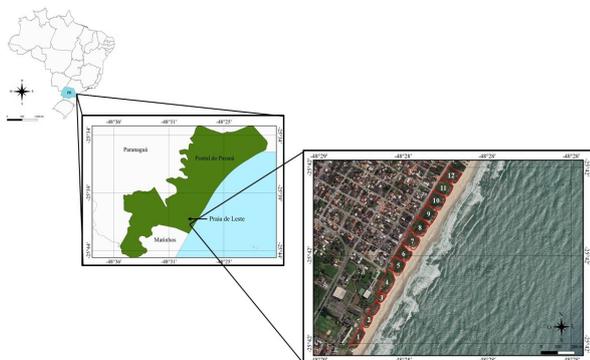
**Figura 2.** Localização do distrito de Praia de Leste, Município de Pontal do Paraná, PR e seções de áreas de restinga estudadas.

A área de estudo está inserida em uma porção do território de restinga que se resume a bancos de areia. Estes estão associados apenas ao ambiente da praia, com sua superfície tomada por vegetação, e delimitados pela avenida beira mar ou ciclovia no lado oposto ao mar. De uma forma mais abrangente, a mesma está inserida dentro da Planície Costeira do Estado do Paraná e tem origem em cordões dunares, os quais se formaram junto à linha de costa a partir de dunas frontais, principalmente com o auxílio da vegetação, condições climáticas e à velocidade das variações relativas do nível do mar, conforme descreve Angulo (1993) (Figura 2).

maioria são de tamanho relativamente pequeno, não sendo maiores que 8.000 m<sup>2</sup> (0,8 ha) (Figura 2).

As 12 seções da área de estudo foram subdivididas de forma a serem consecutivas umas às outras. Assim, não restou nenhuma superfície de restinga a ser desconsiderada na quantificação dentro da área de estudo (Figura 2).

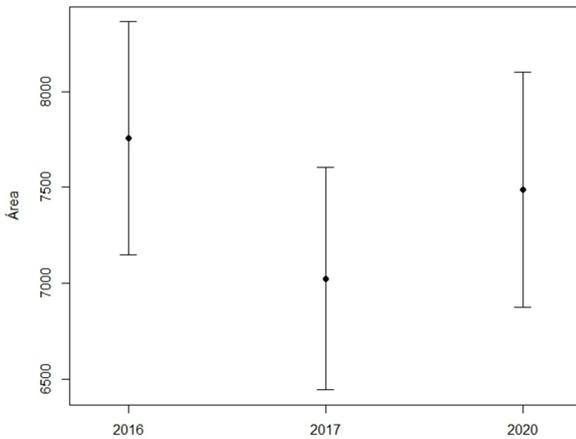
**Figura 3.** Dados da área média entre as 12 seções analisada da restinga em Praia de Leste, Pontal do Paraná, PR, Brasil, entre os anos de 2016 (maio), 2017 (janeiro) e 2020.

Houve aumento de 5.549 m<sup>2</sup> de vegetação de restinga quando se compara o segundo levantamento de campo, realizado em junho de 2020, em relação ao primeiro, realizado em janeiro de 2017. Isso significa que, após aproximadamente três anos e meio, a área teve a vegetação de restinga recuperada em aproximadamente 6,18% no total, ou 1,8% ao ano. Apesar desse aumento ser visível através do teste ANOVA, não foi possível observar diferença significativa ao longo dos anos ( $p=0,54$ ) (Figura 3).
