EDIFICAÇÕES E ÁREAS HISTÓRICO-CULTURAIS ACESSÍVEIS

BUILDINGS AND HISTORICAL-CULTURAL AREAS ACCESSIBLE

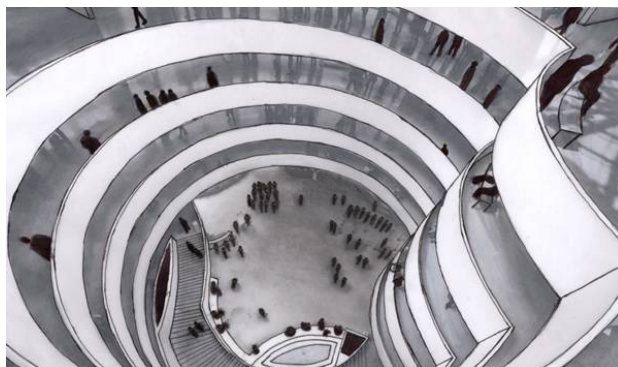
Figura 01 - Museu Solomon Robert Guggenheim

No âmbito internacional, o Museu Solomon Robert Guggenheim (Fig. 01), em Nova Iorque, obra do arquiteto Frank Lloyd Wright, utiliza a rampa como elemento de diretriz no interior da edificação. Incorporada na composição volumétrica, desde sua concepção, proporciona percursos perimetrais contínuos e permeáveis que transpõem pavimentos de diferentes modos (embora não possua patamares de descanso entre os diferentes níveis).

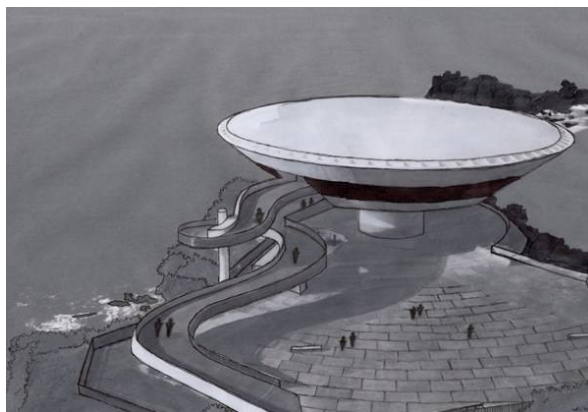
Figura 3 - Museu de Arte Contemporânea

No âmbito nacional, uma obra que utiliza a rampa como protagonista é o Museu de Arte Contemporânea em Niterói (Fig. 03), de autoria do arquiteto Oscar Niemeyer, onde a demarcação do acesso principal é evidenciada pela rampa monumental, destacada em vermelho, que faz a transição do espaço aberto público com a edificação. Apesar de condizer parcialmente com os parâmetros estabelecidos pela atual NBR 9050, a obra demonstra potencial para a promoção da acessibilidade.

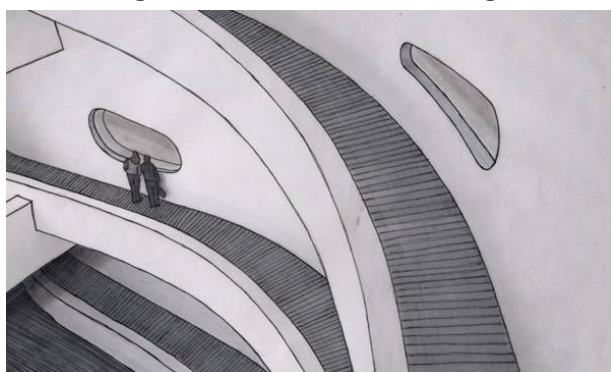
Figura 4 - Museu Iberê Camargo

No caso do Museu Iberê Camargo (Fig. 04), obra do arquiteto Álvaro Siza Vieira, a rampa é destacada do volume principal realizando a transição entre pavimentos, onde, de maneira sutil e funcional, consegue promover a acessibilidade por meio da fluidez do percurso e apreciação da paisagem do entorno

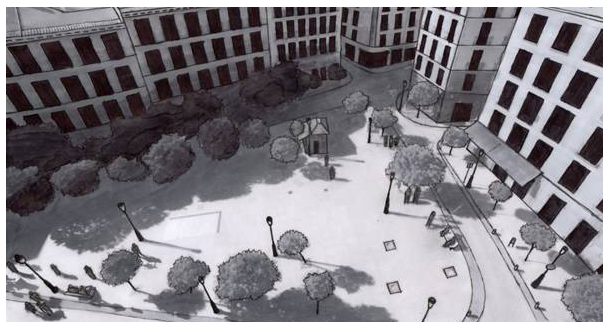
Figura 5 - Plaza de Lavapiés

Quanto ao espaço aberto público, as proposições privilegiam os pedestres e incentivam o uso das ciclovias, com a finalidade de manter as relações entre pessoas, promovendo dinamismo e movimento que transformam o espaço. Assim, no âmbito internacional, a Plaza de Lavapiés em Madri, apresenta um espaço aberto público nivelado à rua, sendo utilizados balizadores, postes de iluminação e piso com cor e textura diferenciada como meio de demarcação e diferenciação do espaço destinado a veículos e pedestres (Fig. 05). Apesar da dinâmica abranger pessoas com mobilidade reduzida, a adaptação às pessoas com dificuldades visuais não é perceptível no espaço, limitando o uso espacial.

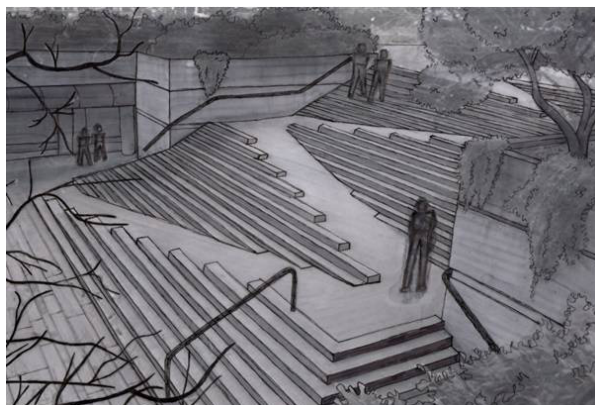
Figura 6 - Robson Square

Ideias criativas em cidades também estão sendo propostas, como na Robson Square em Vancouver (Fig. 06). A “escada rampa” é uma alternativa frente às necessidades de adequação de espaços abertos públicos que possuem topografia acentuada, desde que disponibilizem corrimãos e piso tátil.

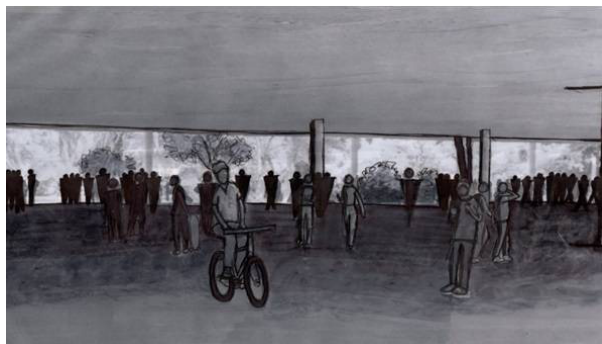
Figura 7 - Parque Ibirapuera

O Parque Ibirapuera, patrimônio histórico da cidade de São Paulo, abriga um conjunto de edificações projetadas pelo arquiteto Oscar Niemeyer que estão conectadas por meio de uma proeminente marquise (Fig. 07) sob a qual pessoas se movimentam e/ou permanecem. Esse elemento arquitetônico de ligação proporciona interação e dinamismo, agindo como promotora de diferentes ações, resultando em uma arquitetura metamórfica que transforma o monumental em funcional. Ou seja, trata-se de um local que vincula preservação e utilização, unindo história e função contemporânea. No que diz respeito à

acessibilidade universal, apesar da carência de alguns elementos citados anteriormente, o espaço possui piso regular e nivelado, possibilitando autonomia e livre circulação às pessoas com necessidades especiais ou mobilidade reduzida.

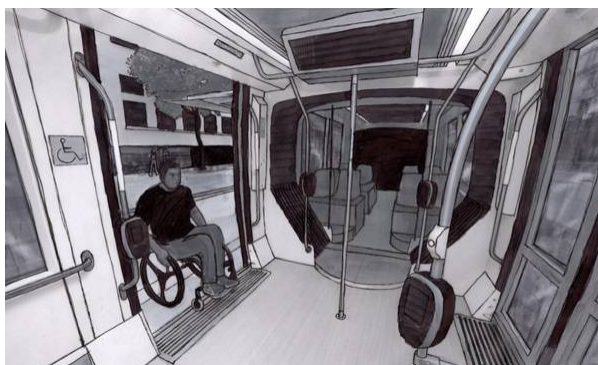
Figura 8 - Porto Maravilha

Situado na área portuária da cidade do Rio de Janeiro, o Porto Maravilha foi concebido como meio de promover a reestruturação local visando propiciar condições socioeconômicas sustentáveis (Fig. 08). Dentre as ações realizadas está a implantação do VLT - Veículo Leve sobre Trilhos, um sistema de transporte público sustentável que possibilita a conexão entre importantes pontos do bairro. Além de enfatizar a sustentabilidade, a implantação do novo sistema de transporte público abrange o deslocamento de pessoas com mobilidade reduzida, visto que o embarque e desembarque são feitos por meio de plataformas niveladas com o veículo, trajetos de piso tátil, aviso sonoro e sinalizações. Transitando por áreas de preservação histórica, o VLT propõe a união entre preservação, tecnologia, sustentabilidade, economia e acessibilidade.

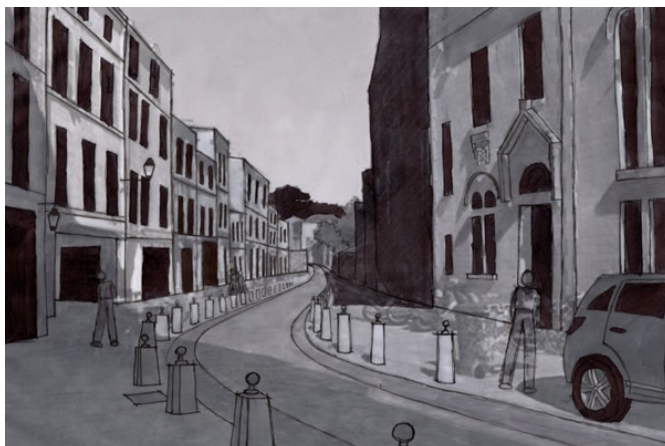
Figura 09 - Rua do Centro Histórico nivelada com a calçada

Na cidade medieval de La Rochelle, França, a dinâmica urbana é equilibrada por meio do alargamento das calçadas e seu respectivo rebaixamento, cujo estreitamento da faixa de rolamentos para veículos garante acessibilidade e movimento de pessoas pelas ruas do centro histórico (Fig. 09).

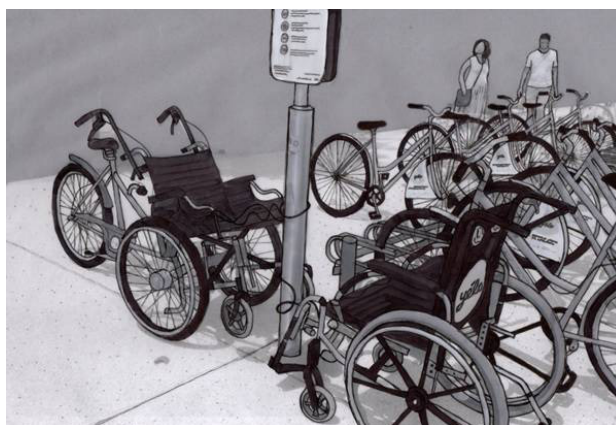
Figura 10 - Estação de aluguel de bicicletas

A cidade foi uma das pioneiras no mundo na implantação de um sistema de bicicletas urbanas diferenciadas, sustentáveis e adaptas às necessidades das pessoas (REIS, 2015, pg. 45), atualmente conhecidas como *Yélo* (Fig. 10).

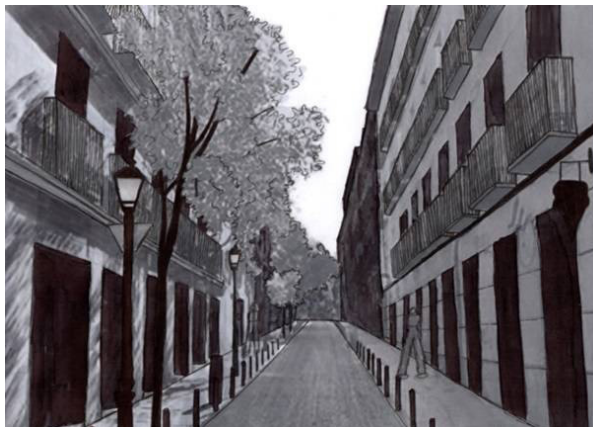
Figura 11 - Rua Calle Velarde

A intervenção na Plaza Del Dos de Maio e seu entorno, em Madri, Espanha, privilegia o deslocamento de pessoas. Em suas ruas estreitas o estacionamento de veículos foi suprimido de modo a privilegiar o movimento de pedestres. Ruas e calçadas foram niveladas eliminando desníveis, sendo utilizados dois tipos de pavimentos para diferenciação

(Fig. 11). Também foram implantadas sinalizações, rampas, corrimãos e mobiliário urbano apropriado, propiciando um espaço equilibrado entre a praça e o entorno (RIBEIRO, 2008, pg. 65; RIBEIRO et al, 2012, pg. 142).

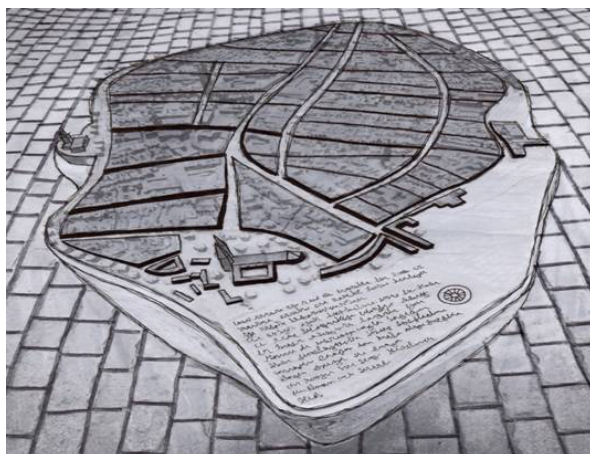
Figura 12 - Maquete tátil de Lübeck - Alemanha

Na cidade de Lübeck, Alemanha, há uma réplica do centro histórico com inscrições em braile do nome das ruas. O modelo feito de bronze está disposto sobre um pedestal no espaço aberto público ao alcance tátil e visual do observador (Fig. 12). Com a maquete tátil é possível adquirir conhecimento pelo toque e vivenciar a morfologia e proporções do centro histórico, disseminando história e cultura (UBIERNA, 2008, pg. 09).

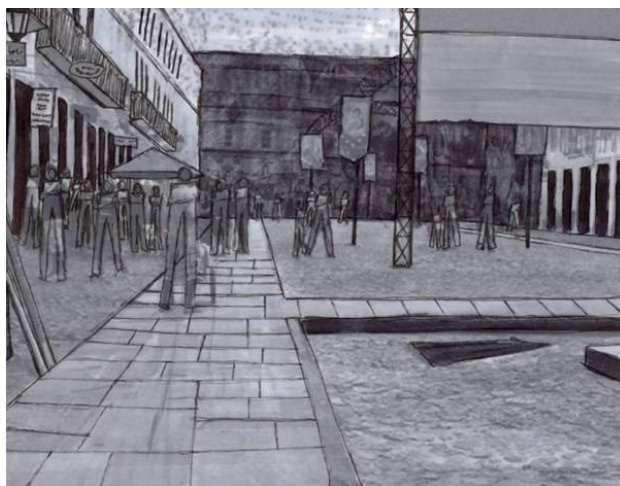
Figura 13 - Percurso com piso nivelado em Salvador - Brasil

No âmbito nacional, o Projeto Piloto de Acessibilidade do Pelourinho em Salvador na Bahia, elaborado na década de 1980 pelo escritório da arquiteta Lina Bo Bardi, é um dos precursores de como prover condições alternativas de acessibilidade e mobilidade

adaptadas a áreas histórico-culturais. Cita-se como exemplo, a construção de duas faixas de granito serrado, colocadas similar às pedras do leito carroçável ao longo do Largo do Cruzeiro. O projeto de acessibilidade do Centro Histórico de Salvador estabelece um percurso acessível. A rota passa por um dos lados da via, onde a calçada foi alargada. O meio fio existente em granito foi mantido, apenas reposicionado em seu novo lugar, e a faixa que foi ampliada foi completada em concreto. Nos cruzamentos, foram propostas faixas de nível elevadas, com a utilização da mesma pedra presente no calçamento do leito carroçável. Também foram realizadas intervenções como inserção de rampas, corrimãos e percursos diferenciados com pedras niveladas (Fig. 13).

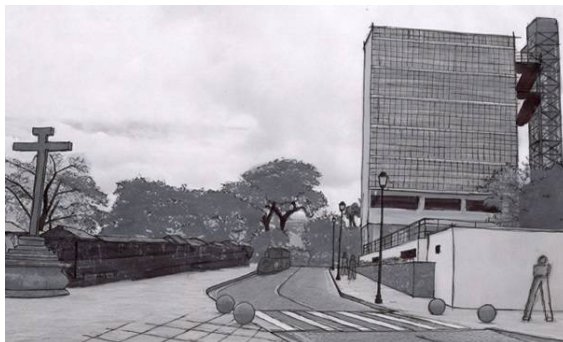
Figura 14 - Alto da Sé em Olinda - Brasil

Na cidade de Olinda, Pernambuco, atualmente há projetos de rotas acessíveis no centro histórico com significativas intervenções na acessibilidade e na mobilidade urbana. No Varadouro, bairro integrante do polígono de preservação que envolve a área histórica (que possui intenso movimento de pedestres, veículos e mercadorias), foram realizadas intervenções que impactam na democratização do espaço e fornecem melhores condições

no deslocamento de todas as pessoas (RIBEIRO, 2014, pg. 45), tais como a utilização revestimento antiderrapante, a retirada de barreiras arquitetônicas e a inserção de passarela com travessia elevada (Fig. 14)

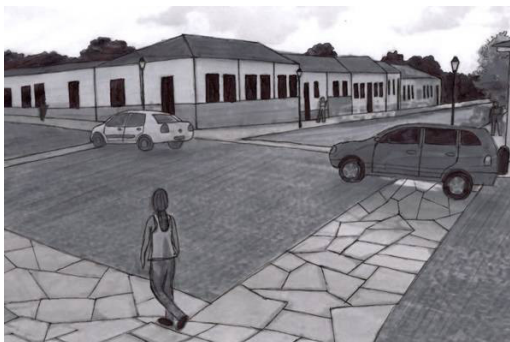
Figura 15 - Passarela de travessia em Pirenópolis - Brasil

Em Pirenópolis, Goiás, houve a participação da comunidade no processo da proposta de intervenção. Foram realizadas intervenções como o (i) alargamento das calçadas; a (ii) retirada de degraus; a (iii) construção de passarela de travessia nivelada com a calçada; e, o (iv) acesso facilitado a edificações públicas, sendo que em tais mediações foi mantida a pedra de Pirenópolis, preservando as características locais (Fig. 15).
